## Dossier Technique Immobilier

Adresse : .....**7, rue Nouvelle**

Commune : .....**93700 DRANCY**

## Résumé de l'expertise n° [REDACTED] / DRANCY / 2025 / 5502

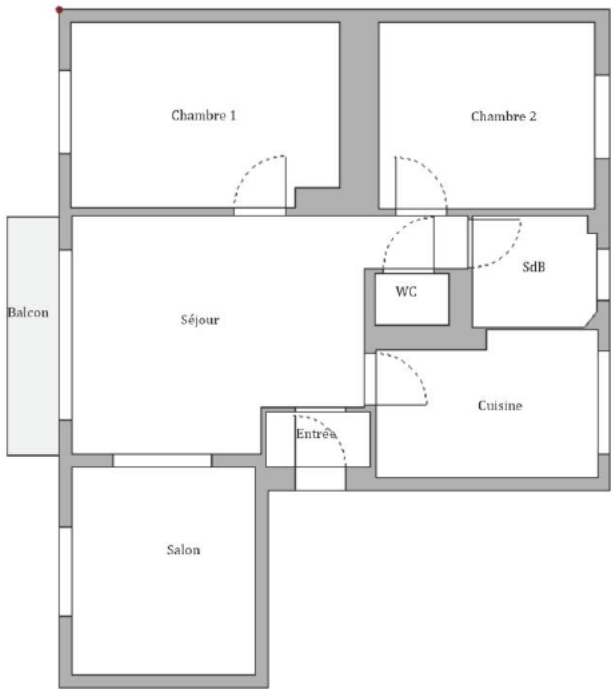
7.1 - Annexe - Schéma de repérage

Planche (croquis) de repérage technique effectué par le cabinet : Ariane Environnement, auteur : RIBEIRO Rui  
Dossier n° [redacted] /DRANCY/2025/5502 du 19/06/2025  
Adresse du bien : 7, rue Nouvelle (280, Cave lot N° 324) 93700 DRANCY

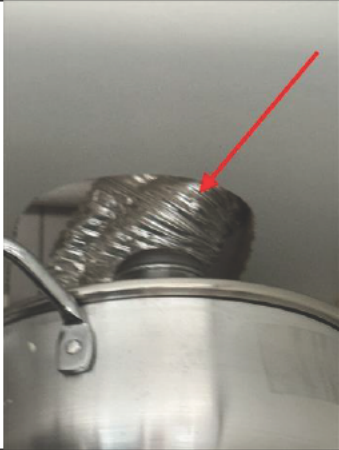
| Points de contrôle <sup>(3)</sup><br>(selon la norme) | Anomalies observées<br>(A1 <sup>(4)</sup> , A2 <sup>(5)</sup> , DGI <sup>(6)</sup> , 32c <sup>(7)</sup> ) | Libellé des anomalies et recommandations | Photos |
|---|---|---|---|
| C.24 - 29d4<br>Appareil raccordé - Etat du conduit de raccordement | A2 | Le conduit de raccordement présente une usure avancée, et/ou des déformations. (Chauffe-eau e.l.m. leblanc ONDEA Hydropower)<br><b>Risque(s) constaté(s) :</b> Risque d'intoxication à cause de l'absence totale ou partielle d'évacuation des produits de combustion | |
| C.24 - 29d5<br>Appareil raccordé - Etat du conduit de raccordement | A2 | Le conduit de raccordement n'est pas démontable. (Chauffe-eau e.l.m. leblanc ONDEA Hydropower)<br><b>Risque(s) constaté(s) :</b> Risque d'intoxication à cause de l'absence totale ou partielle d'évacuation des produits de combustion | |

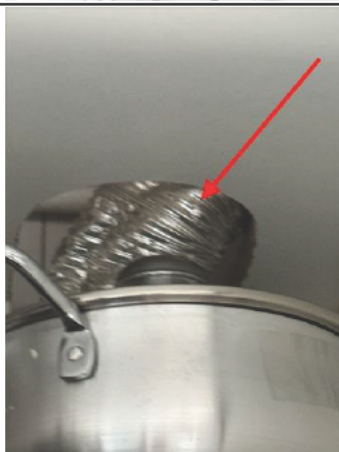
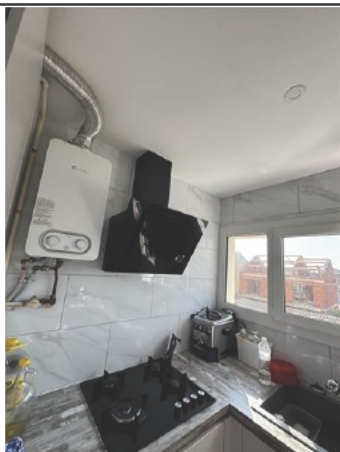
| Points de contrôle <sup>(3)</sup><br>(selon la norme) | Anomalies observées<br>(A1 <sup>(4)</sup> , A2 <sup>(5)</sup> ,<br>DGI <sup>(6)</sup> , 32c <sup>(7)</sup> ) | Libellé des anomalies et recommandations | Photos |
|---|---|---|---|
| C.24 - 29d1<br>Appareil raccordé - Etat du conduit de raccordement | A2 | Le conduit de raccordement présente une contre pente. (Chauffe-eau e.l.m. leblanc ONDEA Hydropower)<br><br><b>Remarques :</b> (Cuisine)<br>Présence d'un conduit de raccordement présentant une contrepente ; Faire intervenir un installateur gaz qualifié afin de modifier ou remplacer le conduit existant<br><b>Risque(s) constaté(s) :</b> Risque d'intoxication à cause de l'absence totale ou partielle d'évacuation des produits de combustion | |

Photo n° PhGaz002  
29d1 : le conduit de raccordement présente une contre pente. (Cuisine)
