## Dossier Technique Immobilier

Localisation du ou des bâtiments :  
Département : ...**Hauts-de-Seine**  
Adresse : .....**20, rue de Rouen**  
Commune : .....**92400 COURBEVOIE**  
**Section cadastrale F, Parcelle(s) n° 20**  
Désignation et situation du ou des lot(s) de copropriété :  
**Etage 2, appt, Lot numéro 12**

**Rapport de mission de repérage des matériaux et produits contenant de l'amiante pour l'établissement du constat établi à l'occasion de la vente d'un immeuble bâti (Listes A et B de l'annexe 13-9 du Code de la Santé publique)**

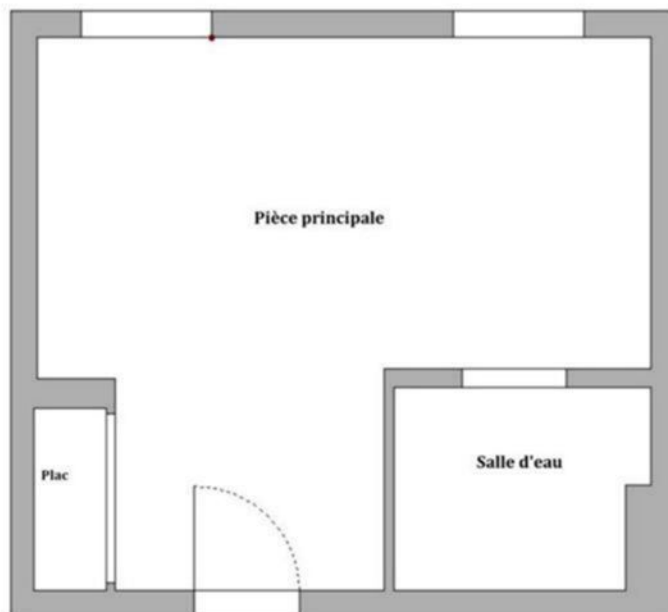
## 7.1 - Annexe - Schéma de repérage

Planche (croquis) de repérage technique effectué par le cabinet : Ariane Environnement, auteur : FERREIRA Toni  
Dossier n° [REDACTED] du 20/08/2025  
Adresse du bien : 20, rue de Rouen (12) 92400 COURBEVOIE

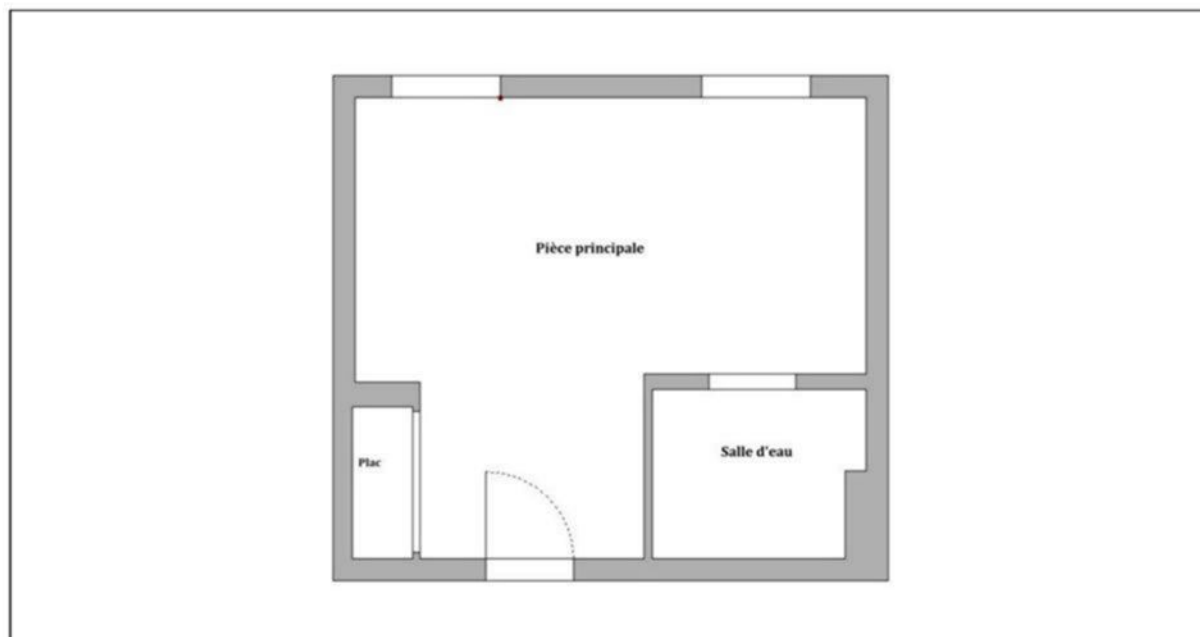
Localisation des mesures sur croquis de repérage

| N° | Zone | Unité de diagnostic | Substrat | Revêtement apparent | Localisation mesure | Mesure (mg/cm²) | Etat de conservation | Classement UD | Observation |
|---|---|---|---|---|---|---|---|---|---|
| 20 | | Persiennes | Métal | Peinture | mesure 1 | 17.1 | Dégradé (Ecaillage) | 3 | |
| 23 | | Persiennes | Métal | Peinture | mesure 1 | 15.2 | Dégradé (Ecaillage) | 3 | |

**Du fait de la présence de revêtements contenant du plomb au-delà des seuils en vigueur et de la nature des dégradations constatées (dégradé) sur certaines unités de diagnostic et en application de l'article L. 1334-9 du code de la santé publique, le propriétaire du bien, objet de ce constat, doit effectuer les travaux appropriés pour supprimer l'exposition au plomb, tout en garantissant la sécurité des occupants. Il doit également transmettre une copie complète du constat, annexes comprises, aux**

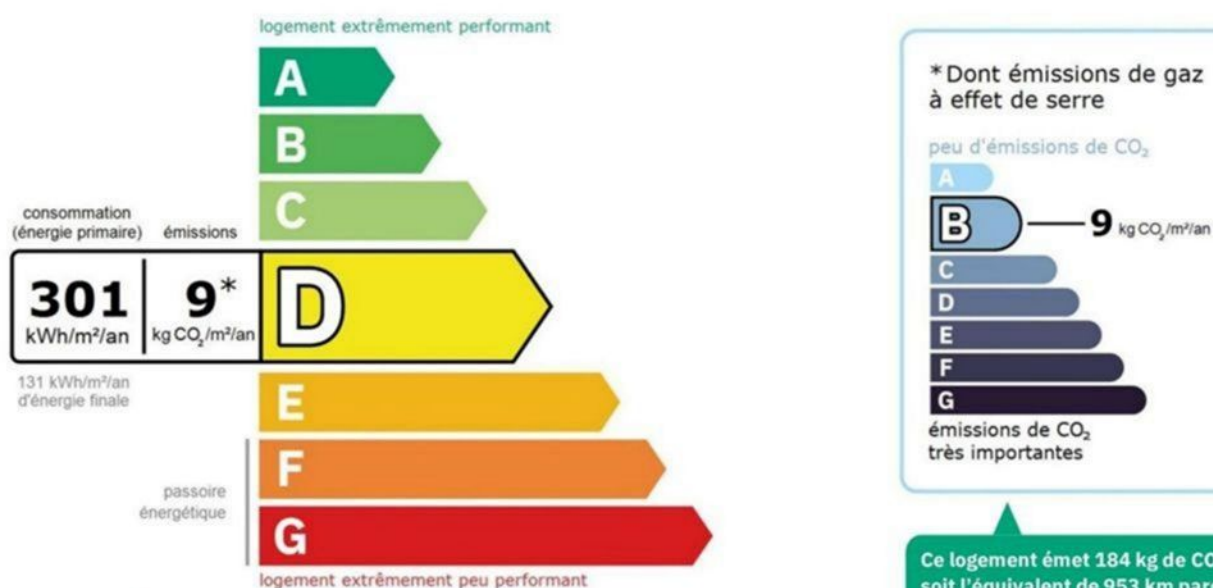
## Performance énergétique et climatique

Le niveau de consommation énergétique dépend de l'isolation du logement et de la performance des équipements.  
Pour l'améliorer, voir pages 4 à 6

Ce logement émet 184 kg de CO<sub>2</sub> par an, soit l'équivalent de 953 km parcourus en voiture.

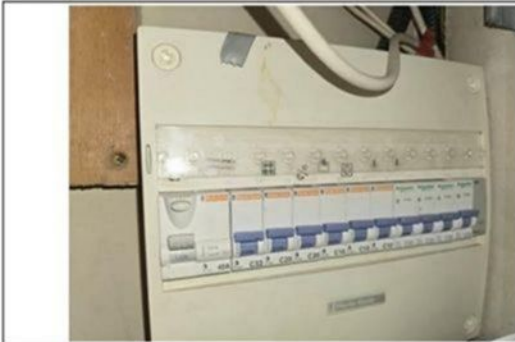
Photo du Tableau électrique
