## Dossier Technique Immobilier

Numéro de dossier : [REDACTED]  
Date du repérage : 20/08/2025

Localisation du ou des bâtiments :  
Département : ...**Hauts-de-Seine**  
Adresse : .....**20, rue de Rouen**  
Commune : .....**92400 COURBEVOIE**  
**Section cadastrale F, Parcelle(s) n° 20**  
Désignation et situation du ou des lot(s) de copropriété :  
**Etage 3, appt, Lot numéro 15**

**Rapport de mission de repérage des matériaux et produits contenant de l'amiante pour l'établissement du constat établi à l'occasion de la vente d'un immeuble bâti (Listes A et B de l'annexe 13-9 du Code de la Santé publique)**

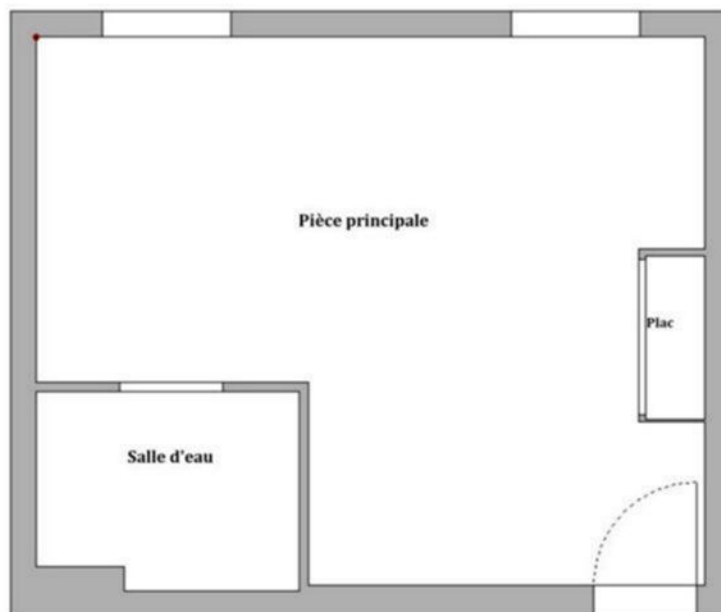
## 7.1 - Annexe - Schéma de repérage

Planche (croquis) de repérage technique effectué par le cabinet : Ariane Environnement, auteur : FERREIRA Toni  
Dossier n° [REDACTED] du 20/08/2025  
Adresse du bien : 20, rue de Rouen (15) 92400 COURBEVOIE

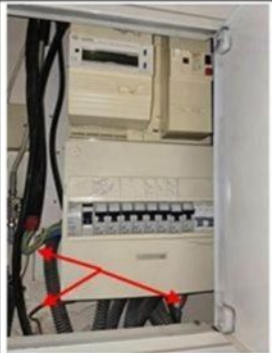
| N° Article (1) | Libellé et localisation (*) des anomalies | N° Article (2) | Libellé des mesures compensatoires (3) correctement mises en œuvre | Photos |
|---|---|---|---|---|
| B8.3 e | Au moins un conducteur isolé n'est pas placé sur toute sa longueur dans un conduit, une goulotte ou une plinthe ou une huisserie, en matière isolante ou métallique, jusqu'à sa pénétration dans le matériel électrique qu'il alimente.<br><b>Remarques :</b> Présence de conducteurs électriques non protégés mécaniquement ;<br><b>Faire intervenir un électricien qualifié afin d'installer des protections mécanique sur les conducteurs non protégés (Pièce principale)</b> | | | |

Il est conseillé de faire réaliser, dans les meilleurs délais et par un installateur électricien qualifié, les travaux permettant de lever au moins les anomalies relevées.

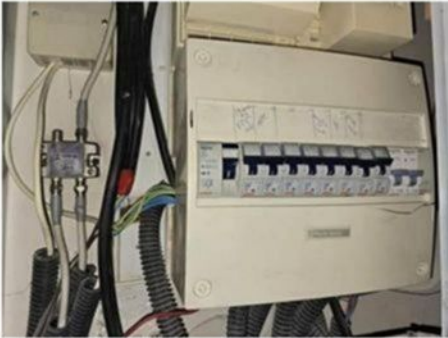
| | Photo du Tableau électrique |

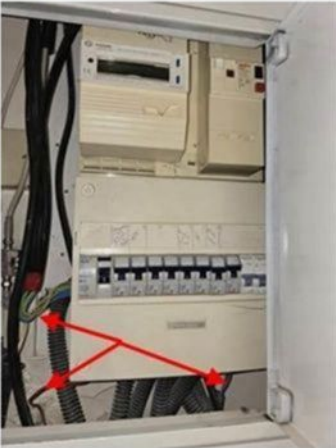
| | <p>Photo PhEle001</p> <p>Libellé de l'anomalie : B8.3 e Au moins un conducteur isolé n'est pas placé sur toute sa longueur dans un conduit, une goulotte ou une plinthe ou une huisserie, en matière isolante ou métallique, jusqu'à sa pénétration dans le matériel électrique qu'il alimente.</p> <p>Remarques : Présence de conducteurs électriques non protégés mécaniquement ; Faire intervenir un électricien qualifié afin d'installer des protections mécanique sur les conducteurs non protégés (Pièce principale)</p> |
