## Dossier Technique Immobilier

Adresse : ..... **3 rue Lefèbvre (Appt : 111; cave : 89; Pk : 214)**

Commune : ..... **91350 GRIGNY**

**Rapport de mission de repérage des matériaux et produits contenant de l'amiante pour l'établissement du constat établi à l'occasion de la vente d'un immeuble bâti (listes A et B de l'annexe 13-9 du Code de la Santé publique)**

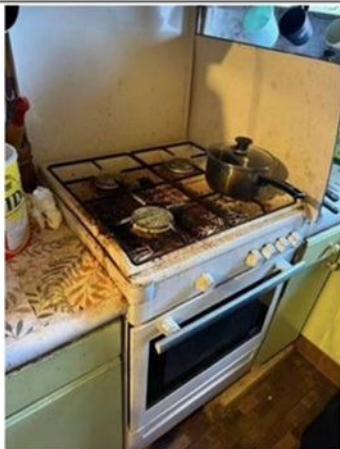
Photo n° PhGaz001  
Localisation : Rez de chaussée - Cuisine  
Cuisinière (Type : Non raccordé)

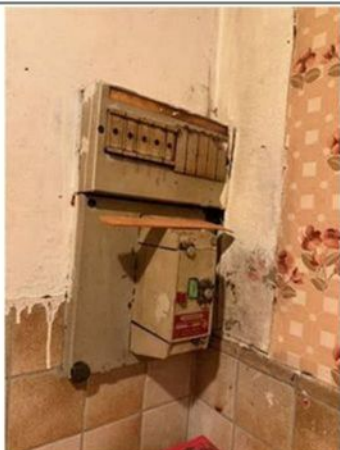
Photo n° PhEle001

B11 a1 L'ensemble de l'installation électrique est protégée par au moins un dispositif différentiel à haute sensibilité inf. ou égal à 30 mA.

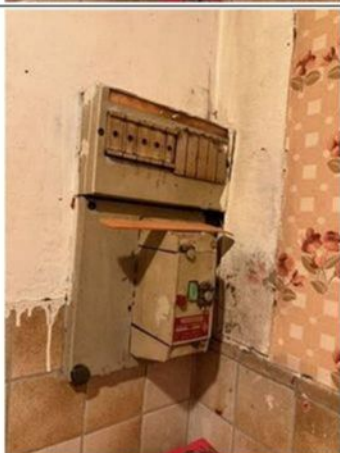
Photo PhEle002

Libellé de l'anomalie : B4.3 b Le type d'au moins un fusible ou un disjoncteur n'est plus autorisé (fusible à tabatière, à broches rechargeables, coupe-circuit à fusible de type industriel, disjoncteur réglable en courant protégeant des circuits terminaux).  
Remarques : Présence de fusible(s) de type à broche(s) rechargeable(s) ; Faire intervenir un électricien qualifié afin de remplacer le(s) fusible(s) de type à broche(s) rechargeable(s) par des protections autorisées

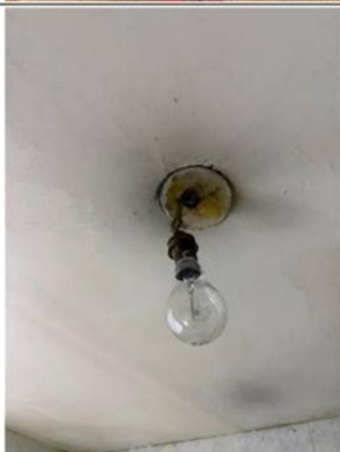
Photo PhEle003

Libellé de l'anomalie : B7.3 e L'installation électrique comporte au moins un dispositif de protection avec une partie active nue sous tension accessible.

Remarques : Présence de dispositif de protection de matériel électrique présentant des parties actives nues sous tension ; Faire intervenir un électricien qualifié afin de remplacer les matériels présentant des parties actives nues sous tension

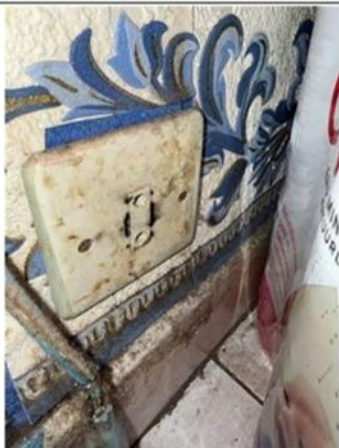
Photo PhEle004

Libellé de l'anomalie : B3.3.6 a1 Au moins un socle de prise de courant ne comporte pas de broche de terre.

Remarques : Présence de circuits électriques non équipés de conducteurs de protection ; Faire intervenir un électricien qualifié afin d'installer des conducteurs de protection sur les circuits qui n'en sont pas équipés

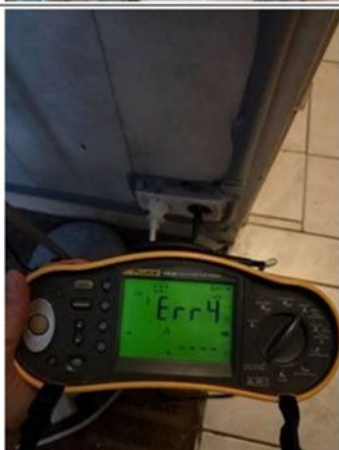
Photo PhEle005

Libellé de l'anomalie : B3.3.6 a2 Au moins un socle de prise de courant comporte une broche de terre non reliée à la terre.

Remarques : Présence de circuits électriques non équipés de conducteurs de protection ; Faire intervenir un électricien qualifié afin d'installer des conducteurs de protection sur les circuits qui n'en sont pas équipés

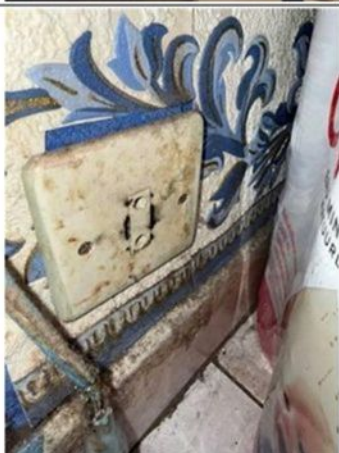
Photo PhEle006

Libellé de l'information complémentaire : B11 b2 Au moins un socle de prise de courant n'est pas de type à obturateur

Remarques : Présence de socles de prises non équipés d'obturateur ; Faire intervenir un électricien qualifié afin de remplacer les socles de prises non équipés d'obturateur par des socles de prises à obturateur

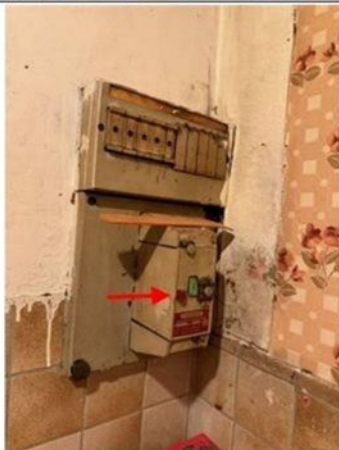
Photo PhEle007

Libellé de l'anomalie : B2.3.1 h Au moins un dispositif de protection différentielle ne fonctionne pas pour son seuil de déclenchement.

Remarques : Le seuil de déclenchement du dispositif différentiel de protection (DDR) est supérieur au courant différentiel assigné (sensibilité) de ce dernier ; Faire intervenir un électricien qualifié afin de réparer ou de remplacer le DDR

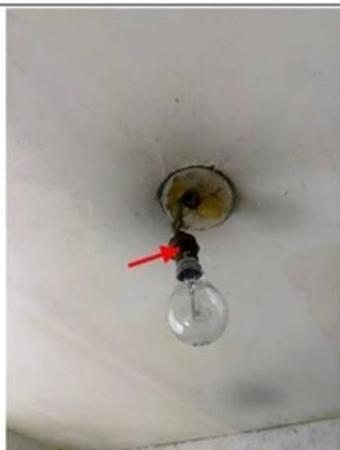
Photo PhEle008

Libellé de l'anomalie : B8.3 b L'installation comporte au moins un matériel électrique inadapté à l'usage.
