## PROCES VERBAL DE DESCRIPTION

## Dossier Technique Immobilier

Numéro de dossier : NLC-IMMO/DRANCY/2025/5819  
Date du repérage : 18/12/2025

## Rapport de mission de repérage des matériaux et produits contenant de l'amiante pour l'établissement du constat établi à l'occasion de la vente d'un immeuble bâti (Listes A et B de l'annexe 13-9 du Code de la Santé publique)

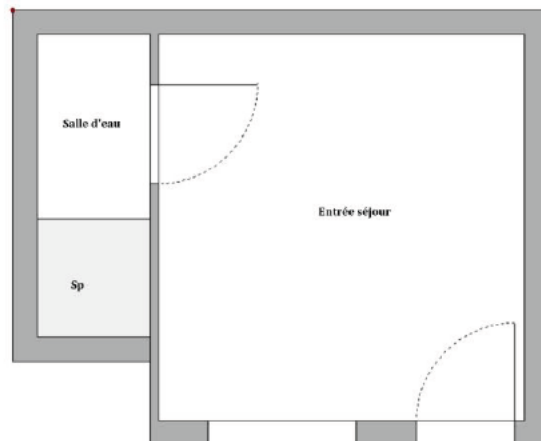
## 7.1 - Annexe - Schéma de repérage

Planche (croquis) de repérage technique effectué par le cabinet : Ariane Environnement, auteur : RIBEIRO Rui  
Dossier n° NLC-IMMO/DRANCY/2025/5819 du 18/12/2025  
Adresse du bien : 47, avenue Sully (20, Parties de Terrains lots N° 15 & 16) 93700 DRANCY

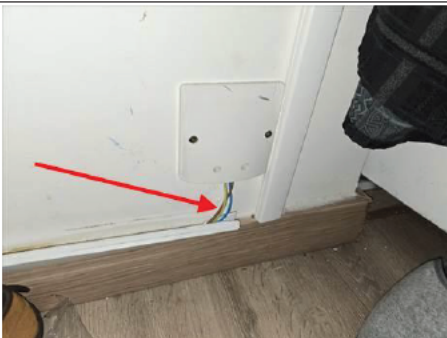
Photo PhEle001

Libellé de l'anomalie : B8.3 e Au moins un conducteur isolé n'est pas placé sur toute sa longueur dans un conduit, une goulotte ou une plinthe ou une huisserie, en matière isolante ou métallique, jusqu'à sa pénétration dans le matériel électrique qu'il alimente.

Remarques : Présence de conducteurs électriques non protégés mécaniquement ; Faire intervenir un électricien qualifié afin d'installer des protections mécanique sur les conducteurs non protégés

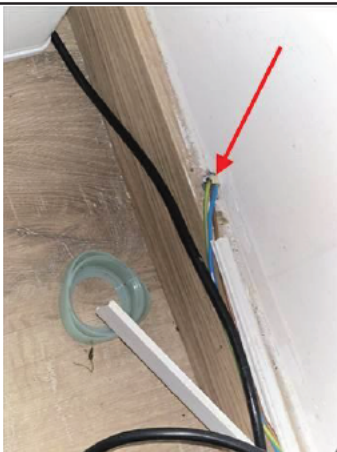
Photo PhEle001

Libellé de l'anomalie : B8.3 e Au moins un conducteur isolé n'est pas placé sur toute sa longueur dans un conduit, une goulotte ou une plinthe ou une huisserie, en matière isolante ou métallique, jusqu'à sa pénétration dans le matériel électrique qu'il alimente.
