## Dossier Technique Immobilier

Numéro de dossier : NLC-IMMO/DRANCY/2025/5819  
Date du repérage : 18/12/2025

## Résumé de l'expertise n° NLC-IMMO/DRANCY/2025/5819

**Bat. C; Etage RDC, Lot numéro 20, Parties de Terrains lots N° 15 & 16**

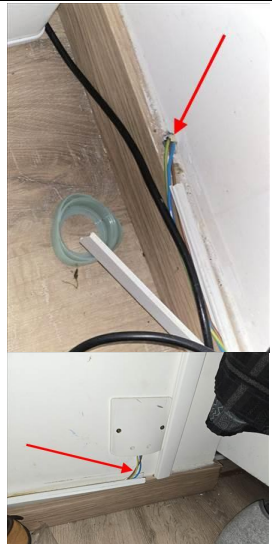
| N° Article (1) | Libellé et localisation (*) des anomalies | N° Article (2) | Libellé des mesures compensatoires (3) correctement mises en œuvre | Photos |
|---|---|---|---|---|
| B8.3 e | <p>Au moins un conducteur isolé n'est pas placé sur toute sa longueur dans un conduit, une goulotte ou une plinthe ou une huisserie, en matière isolante ou métallique, jusqu'à sa pénétration dans le matériel électrique qu'il alimente.</p> <p><b>Remarques :</b> Présence de conducteurs électriques non protégés mécaniquement ; <b>Faire intervenir un électricien qualifié afin d'installer des protections mécanique sur les conducteurs non protégés</b></p> | | | |

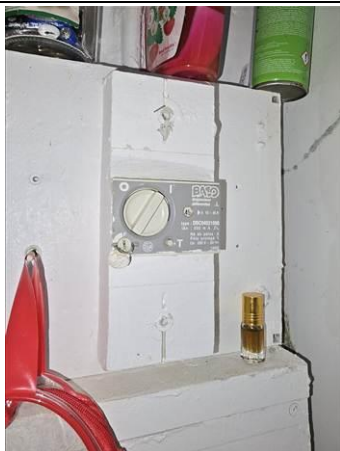
Photo de l'AGCP

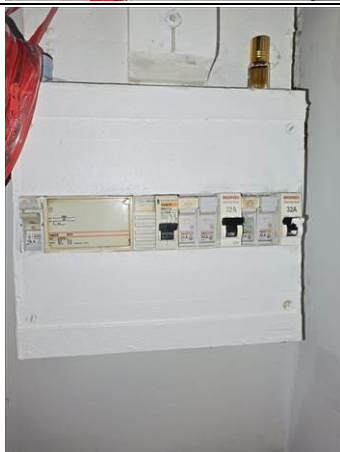
Photo du tableau électrique

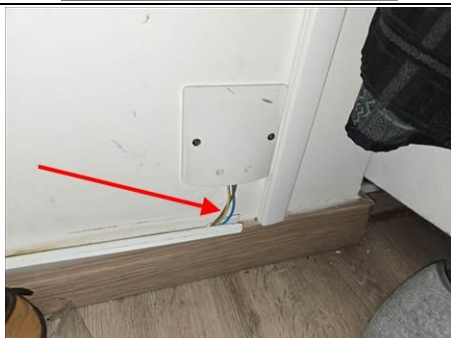
Photo PhEle001

Libellé de l'anomalie : B8.3 e Au moins un conducteur isolé n'est pas placé sur toute sa longueur dans un conduit, une goulotte ou une plinthe ou une huisserie, en matière isolante ou métallique, jusqu'à sa pénétration dans le matériel électrique qu'il alimente.

Remarques : Présence de conducteurs électriques non protégés mécaniquement ; Faire intervenir un électricien qualifié afin d'installer des protections mécanique sur les conducteurs non protégés

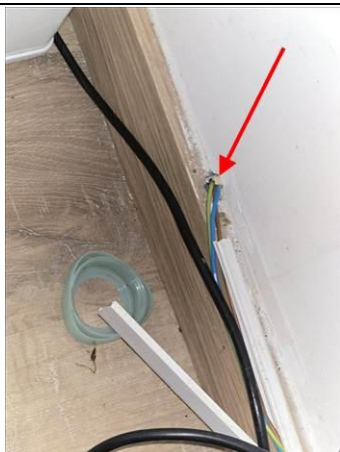
Photo PhEle001

Libellé de l'anomalie : B8.3 e Au moins un conducteur isolé n'est pas placé sur toute sa longueur dans un conduit, une goulotte ou une plinthe ou une huisserie, en matière isolante ou métallique, jusqu'à sa pénétration dans le matériel électrique qu'il alimente.
