# DOSSIER DE DIAGNOSTICS TECHNIQUES

**Référence : 8172**

Bien : **Maison individuelle**

Adresse : **45 Rue de la Droue  
78120 SONCHAMP**

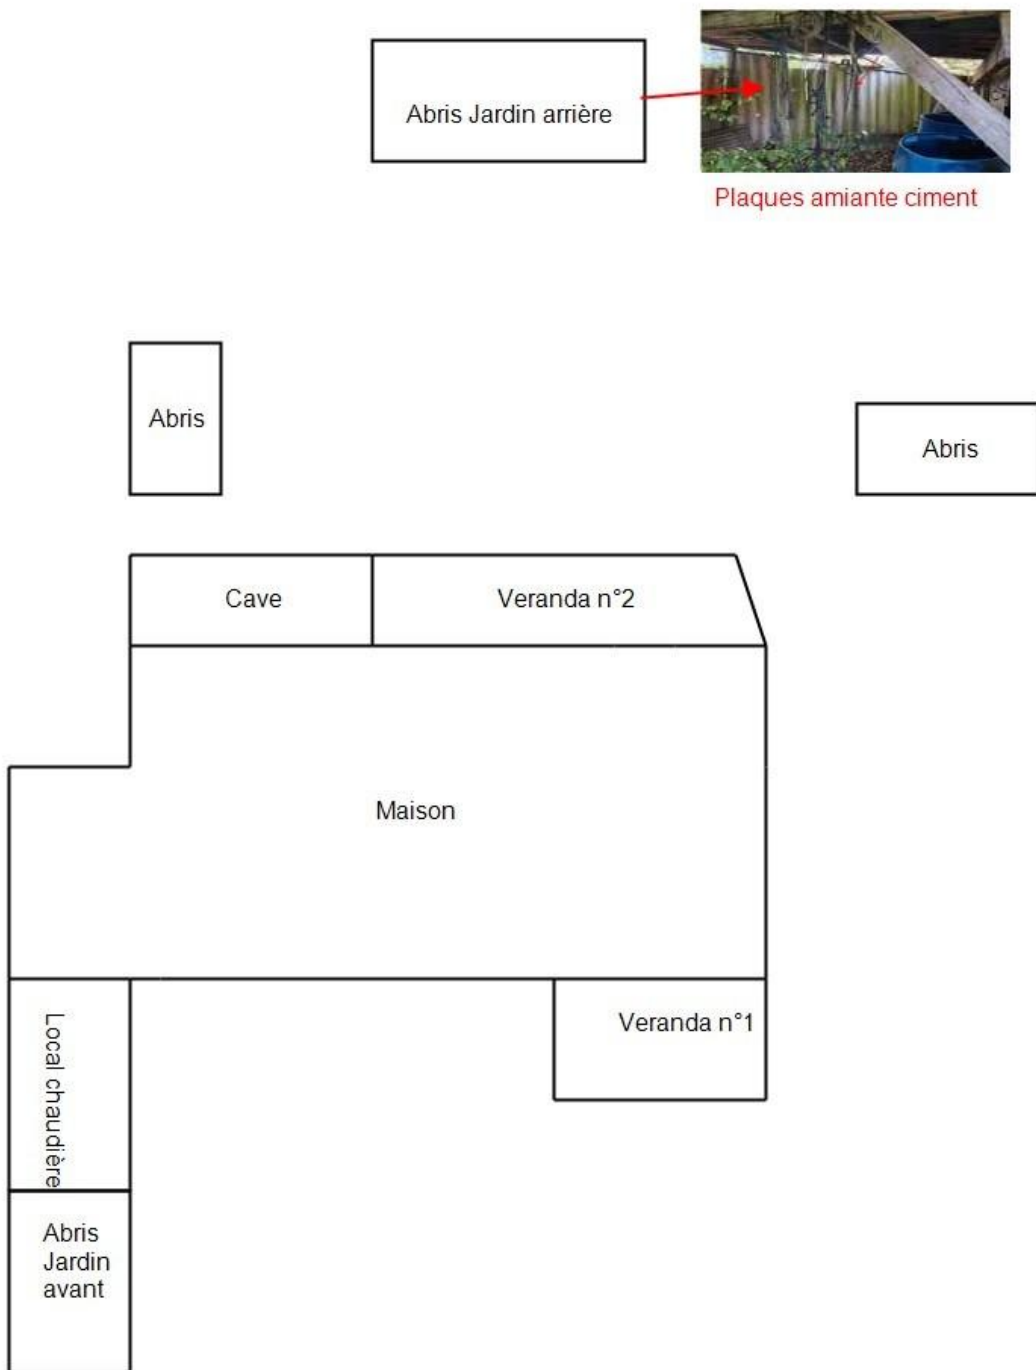
| PLANCHE DE REPERAGE USUEL | | | | | |
|---|---|---|---|---|---|
| Origine du plan : | Cabinet de diagnostics | | | Bâtiment – Niveau : | Croquis N°1 |

| N° Local | Local | Etage | Elément | Zone | Matériau / Produit | Liste | Critère(s) ayant permis de conclure | Etat de dégradation | Photo |
|---|---|---|---|---|---|---|---|---|---|
| 20 | Abris Jardin arrière | RDC | Mur | D | Plaques amiante ciment | B | Jugement personnel | Matériaux dégradé | |

Plaques amiante ciment

Amiante
