## Résumé de l'expertise n° AS-6712

Adresse : ..... **38 Rue de Coubron**

Commune : ..... **93410 Vaujours (France)**

**Etage 2; Porte Gauche, Lot numéro 9.091 / 452 / 510 / 9.038 / 9.057 / 440 / 9.009**

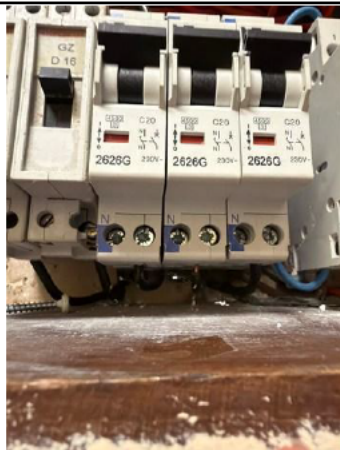
Photo PhEle001

Libellé de l'anomalie : B4.3 e Le courant assigné (calibre) de la protection contre les surcharges et courts-circuits d'au moins un circuit n'est pas adapté à la section des conducteurs correspondants.

Remarques : Présence de protections contre les surintensités inadaptées à la section des conducteurs (Circuit 20A en 1.5 mm<sup>2</sup>) ; Faire intervenir un électricien qualifié afin d'installer des protections contre les surintensités adaptés aux sections des conducteurs (2ème étage - Séjour)

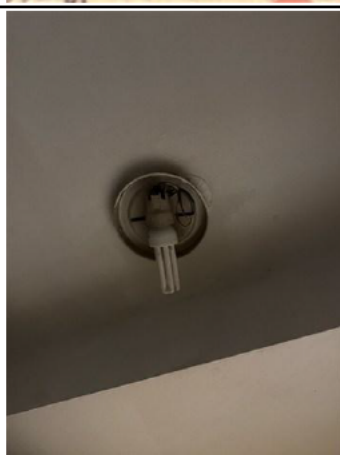
Photo PhEle002

Libellé de l'anomalie : B7.3 a L'Enveloppe d'au moins un matériel est manquante ou détériorée.

Remarques : Présence de matériel électrique en place dont l'enveloppe présente des détériorations ; Faire intervenir un électricien qualifié afin de remplacer les matériels présentant des détériorations (2ème étage - Buanderie)

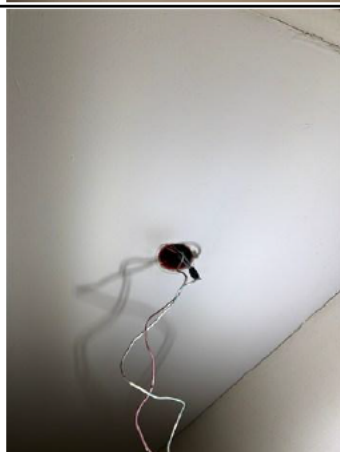
Photo PhEle003

Libellé de l'anomalie : B7.3 d L'installation électrique comporte au moins une connexion avec une partie active nue sous tension accessible.

Remarques : Dominos ; Faire intervenir un électricien qualifié afin de remplacer les matériels présentant des parties actives nues sous tension (3ème étage - Placard)

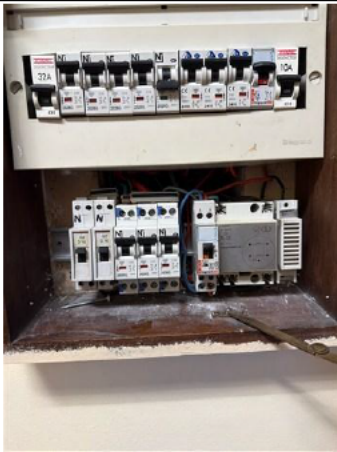
Photo PhEle004

Libellé de l'anomalie : B7.3 e L'installation électrique comporte au moins un dispositif de protection avec une partie active nue sous tension accessible.

Remarques : Présence de dispositif de protection de matériel électrique présentant des parties actives nues sous tension (Tableau électrique) ; Faire intervenir un électricien qualifié afin de remplacer les matériels présentant des parties actives nues sous tension (2ème étage - Séjour)

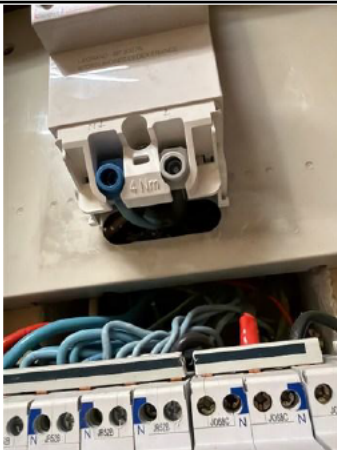
Photo PhEle005

Libellé de l'anomalie : B4.3 h Des conducteurs ou des appareillages présentent des traces d'échauffement.

Remarques : Présence de conducteurs présentant des traces d'échauffement (Partie aval du DB) ; Faire intervenir un électricien qualifié afin de remplacer les conducteurs présentant des traces d'échauffement (2ème étage - Séjour)

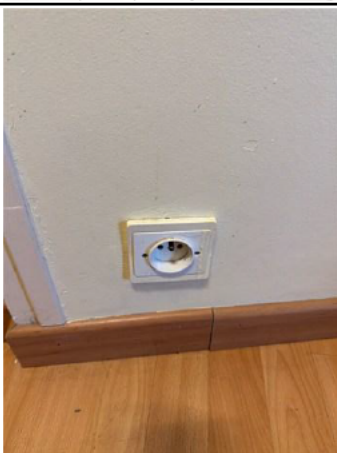
Photo PhEle006

Libellé de l'anomalie : B3.3.6 a2 Au moins un socle de prise de courant comporte une broche de terre non reliée à la terre.
