## Dossier Technique Immobilier

Numéro de dossier : [REDACTED] 05/2026/5916  
Date du repérage : 18/02/2026

Adresse : ..... **8, rue de la Sorbonne**

## Rapport de mission de repérage des matériaux et produits contenant de l'amiante pour l'établissement du constat établi à l'occasion de la vente d'un immeuble bâti (Listes A et B de l'annexe 13-9 du Code de la Santé publique)

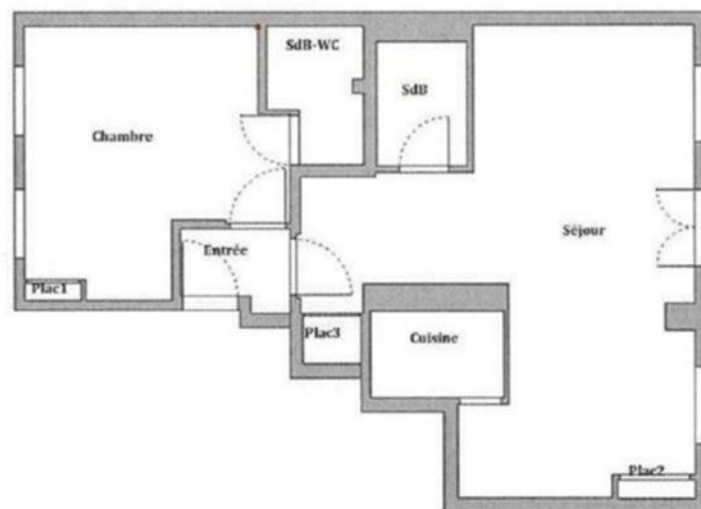
## 7.1 - Annexe - Schéma de repérage

Planche (croquis) de repérage technique effectué par le cabinet : Ariane Environnement, auteur : RIBEIRO Rui  
Dossier n° [REDACTED] 05/2026/5916 du 18/02/2026  
Adresse du bien : 8, rue de la Sorbonne (20, 21, 22) 75005 PARIS 05

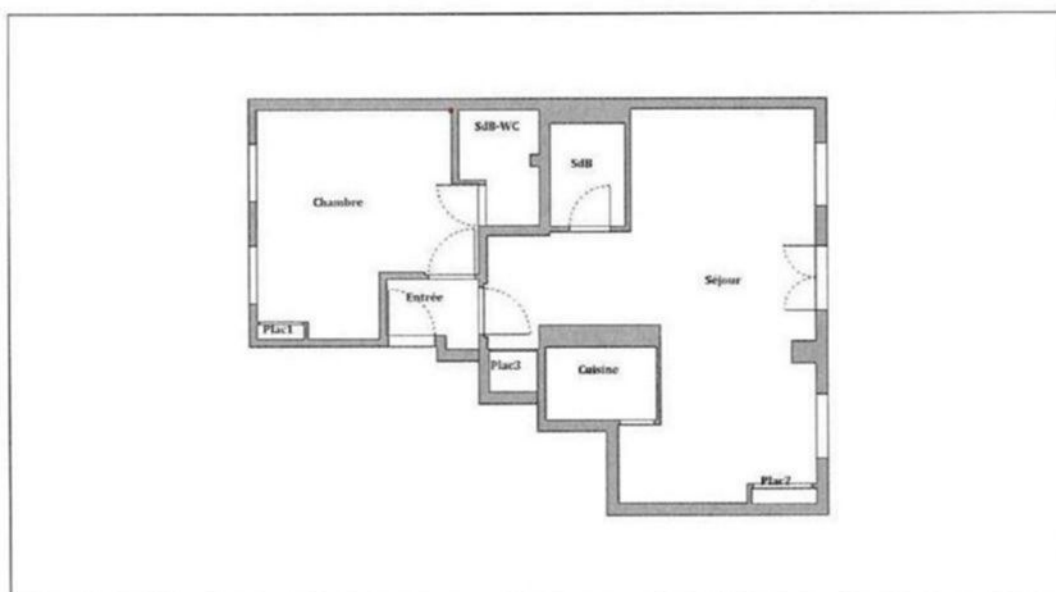
Localisation des mesures sur croquis de repérage

| N° | Zone | Unité de diagnostic | Substrat | Revêtement apparent | Localisation mesure | Mesure (mg/cm²) | Etat de conservation | Classement UD | Observation |
|---|---|---|---|---|---|---|---|---|---|
| 44 | | Alège 1 | Plâtre | Peinture | | 0 | Dégradé (Ecaillage) | 3 | |
| 45 | | Alège 2 | Plâtre | Peinture | | 9 | Dégradé (Ecaillage) | 3 | |

| N° | Zone | Unité de diagnostic | Substrat | Revêtement apparent | Localisation mesure | Mesure (mg/cm²) | Etat de conservation | Classement UD | Observation |
|---|---|---|---|---|---|---|---|---|---|
| 103 | | Embrasure fenêtre 1 | plâtre | Pointure | mesure 1 | 25 | Dégradé (Ecaillage) | 3 | |
| 104 | | Embrasure fenêtre 2 | plâtre | peinture | mesure 1 | 25 | Dégradé (Ecaillage) | 3 | |
| 105 | | Embrasure fenêtre 3 | plâtre | peinture | mesure 1 | 25 | Dégradé (Ecaillage) | 3 | |

**Du fait de la présence de revêtements contenant du plomb au-delà des seuils en vigueur et de la nature des dégradations constatées (dégradé) sur certaines unités de diagnostic et en application de l'article L. 1334-9 du code de la santé publique, le propriétaire du bien, objet de ce constat, doit effectuer les travaux appropriés pour supprimer l'exposition au plomb, tout en garantissant la sécurité des occupants. Il doit également transmettre une copie complète du constat, annexes comprises, aux occupants de l'immeuble ou de la partie d'immeuble concernée et à toute personne amenée à effectuer des travaux dans cet immeuble ou la partie d'immeuble concernée.**
