## Résumé de l'expertise n° AS-5980

Adresse : ..... **7 All. Louis Aragon**

**Bat. B; Etage 1, Lot numéro 21 / 100**

## Rapport de mission de repérage des matériaux et produits contenant de l'amiante pour l'établissement du constat établi à l'occasion de la vente d'un immeuble bâti (listes A et B de l'annexe 13-9 du Code de la Santé publique)

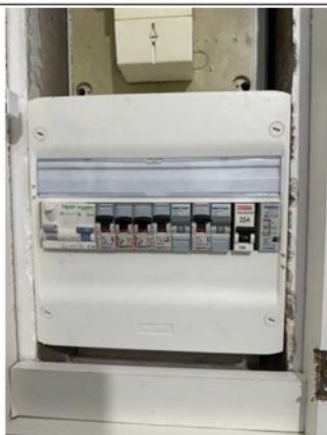
Photo Tableau de répartition

| Prestations | Conclusion |
|---|---|
| Electricité | L'installation intérieure d'électricité comporte une ou des anomalies pour laquelle ou lesquelles il est vivement recommandé d'agir afin d'éliminer les dangers qu'elle(s) présente(nt). |

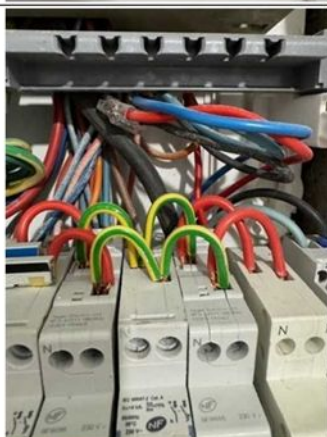
Photo PhEle001

Libellé de l'anomalie : B4.3 f3 A l'intérieur du tableau, la section d'au moins un conducteur alimentant les dispositifs de protection n'est pas adaptée au courant de réglage du disjoncteur de branchement.

Remarques : La section des conducteurs de pontage n'est pas en adéquation avec le courant de réglage du disjoncteur de branchement ; Faire intervenir un électricien qualifié afin de remplacer les conducteurs d'alimentation du tableau par des conducteurs de section adaptée (1er étage - Entrée)

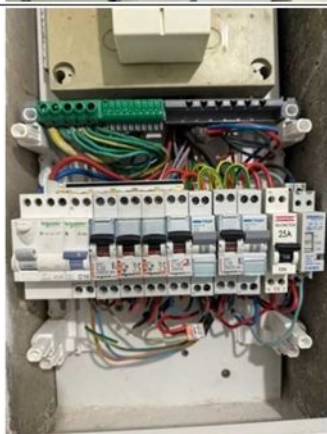
Photo PhEle002

Libellé de l'anomalie : B4.3 j1 Le courant assigné de l'interrupteur différentiel placé en aval du disjoncteur de branchement n'est pas adapté.

Remarques : En présence d'un disjoncteur de branchement 15/45 et d'un circuit 32A (ou chauffage électrique), l'interrupteur différentiel de 30mA devrait être réglé à 63A et non 40A. ; Faire intervenir un électricien qualifié afin de remplacer les interrupteurs différentiels existants par des interrupteurs différentiels dont le courant assigné est adapté (1er étage - Entrée)

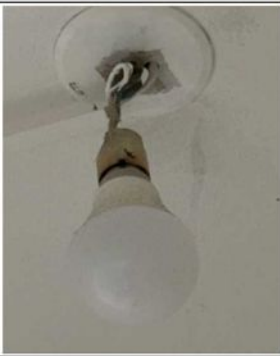
| | <p>Photo PhEle003<br/>Libellé de l'anomalie : B4.3 h Des conducteurs ou des appareillages présentent des traces d'échauffement.<br/>Remarques : Douille de chantier (1er étage - Toilettes 1)</p> |

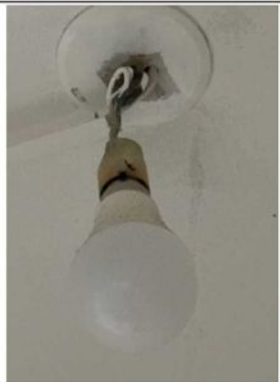
| | <p>Photo PhEle004<br/>Libellé de l'anomalie : B8.3 b L'installation comporte au moins un matériel électrique inadapté à l'usage.<br/>Remarques : Douilles de chantier ; Faire intervenir un électricien qualifié afin de remplacer les matériels inadaptés par du matériel autorisé (1er étage - Toilettes 1)</p> |

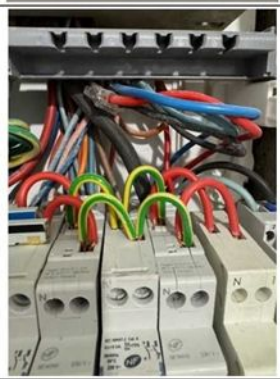
| | <p>Photo PhEle005<br/>Libellé de l'anomalie : B8.3 c L'installation comporte au moins un conducteur actif repéré par la double coloration vert et jaune.<br/>Remarques : Présence de conducteurs actifs repérés par la double coloration vert/jaune ; Faire intervenir un électricien qualifié afin de les remplacer (1er étage - Entrée)</p> |

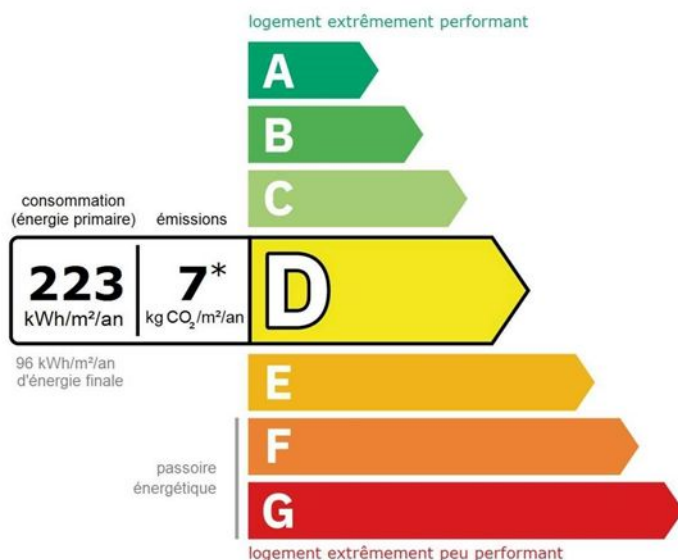
## Performance énergétique et climatique

| Prestations | Conclusion |
|---|---|
| DPE | Consommation conventionnelle : 223 kWh ep/m².an (Classe D)<br>Estimation des émissions : 7 kg eqCO <sub>2</sub> /m².an (Classe B)<br>Estimation des coûts annuels : entre 830 € et 1 180 € par an, prix moyens des énergies indexés au 1er janvier 2021<br>Méthode : 3CL-DPE 2021 - N° ADEME : 2493E1861401B |

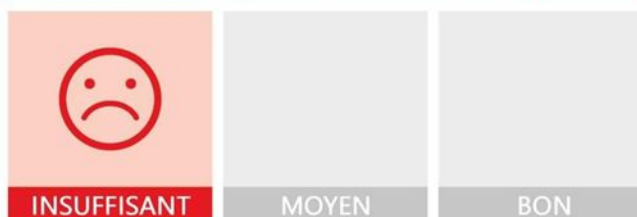
## Confort d'été (hors climatisation)\*

Les caractéristiques de votre logement améliorant le confort d'été :
