## Dossier Technique Immobilier

Numéro de dossier : R.26.038.RIS ORANGIS,  
Date du repérage : 20/01/2026

Adresse : .....**39 Rue Johnstone et Reckitt (Apt 11.  
Cave 116)**

Commune : .....**91130 RIS ORANGIS  
Section cadastrale AD, Parcelle(s) n°  
547**

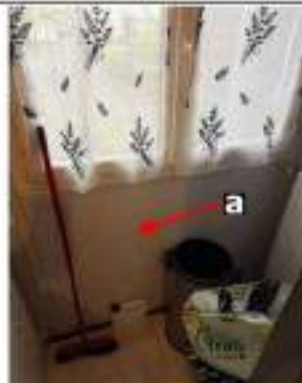
| Localisation | Identifiant + Description | Justification | Etat de conservation et préconisations | Photo |
|---|---|---|---|---|
| 1er étage - Cuisine | Identifiant: 002<br>Description: Revêtements durs (plaques de menuiseries)<br>Liste selon annexe 13-9 du CSP: B | Non prélevé pour ne pas altérer sa fonction | Matériau non dégradé<br><br><b>Résultat EP**</b><br><br><b>Préconisation:</b> Il est recommandé de réaliser une évaluation périodique.<br><br><b>Recommandation:</b> Voir les Mesures d'ordre général - Obligations réglementaires | |

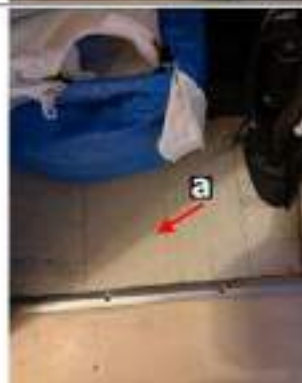
| Localisation | Identifiant + Description | Justification | Etat de conservation et préconisations | Photo |
|---|---|---|---|---|
| 1er étage - Dressing | Identifiant: 008<br>Description: Dalle de sol<br>Liste selon annexe 13-9 du CSP: B | Non prélevé pour ne pas altérer sa fonction | Matériau non dégradé<br><br><b>Résultat EP**</b><br><br><b>Préconisation:</b> Il est recommandé de réaliser une évaluation périodique.<br><br><b>Recommandation:</b> Voir les Mesures d'ordre général - Obligations réglementaires | |

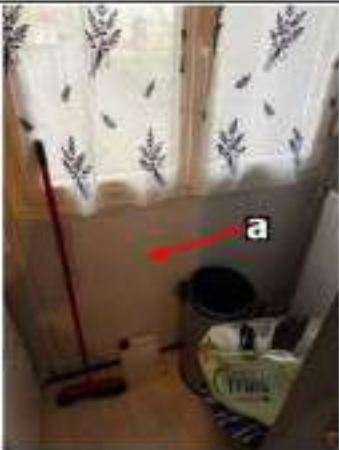
| | <p>Photo n° PhA001<br/> Localisation : 1er étage - Cuisine<br/> Ouvrage : Murs, Cloisons "en dur" et Poteaux (périphériques et intérieurs)<br/> Partie d'ouvrage : Revêtements durs (plaques de menuiseries)<br/> Description : Revêtements durs (plaques de menuiseries)</p> |

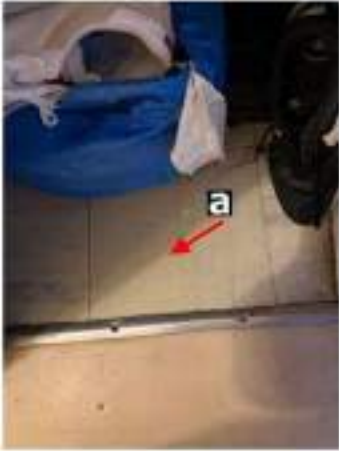
| | <p>Photo n° PhA002<br/> Localisation : 1er étage - Dressing<br/> Ouvrage : 5 - Planchers et planchers techniques - Revêtements de sols<br/> Partie d'ouvrage : Dalle de sol<br/> Description : Dalle de sol</p> |

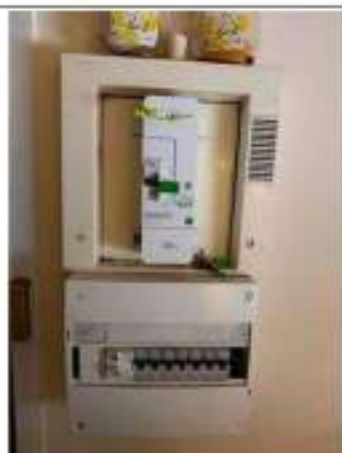
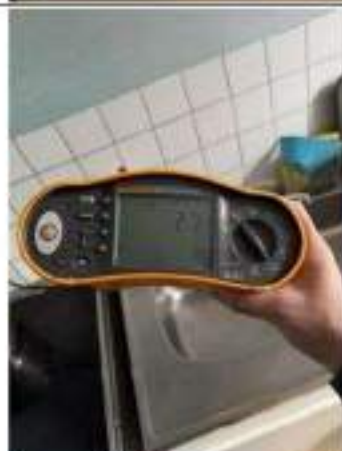
Photo n° PhEle001

B11 a1 L'ensemble de l'installation électrique est protégée par au moins un dispositif différentiel à haute sensibilité inf. ou égal à 30 mA.

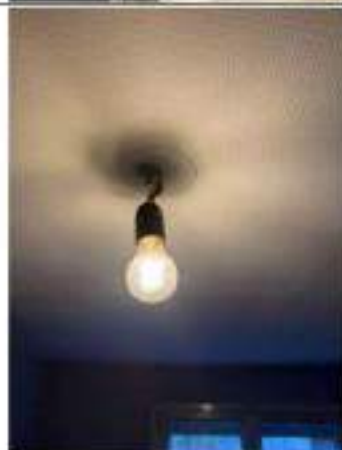
Photo PhEle002

Libellé de l'anomalie : B7.3 e L'installation électrique comporte au moins un dispositif de protection avec une partie active nue sous tension accessible.

Remarques : Présence de dispositif de protection de matériel électrique présentant des parties actives nues sous tension ; Faire intervenir un électricien qualifié afin de remplacer les matériels présentant des parties actives nues sous tension

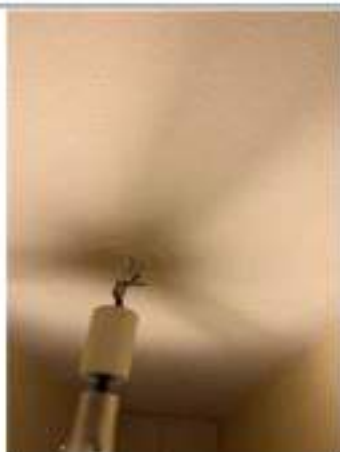
Photo PhEle003

Libellé de l'anomalie : B7.3 d L'installation électrique comporte au moins une connexion avec une partie active nue sous tension accessible.

Remarques : Présence de connexion de matériel électrique présentant des parties actives nues sous tension ; Faire intervenir un électricien qualifié afin de remplacer les matériels présentant des parties actives nues sous tension

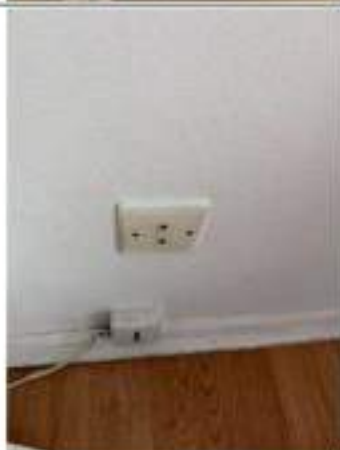
Photo PhEle004

Libellé du point de contrôle : B3.3.6 a1 Au moins un socle de prise de courant ne comporte pas de broche de terre.
