## Dossier Technique Immobilier

Numéro de dossier : 3I/VILLEPINTE/2025/5801  
Date du repérage : 09/12/2025

**Ensemble du bâtiment F composé d'un  
RDC et comportant 8 emplacements de  
stationnement extérieurs.**

## Rapport de mission de repérage des matériaux et produits contenant de l'amiante pour l'établissement du constat établi à l'occasion de la vente d'un immeuble bâti (Listes A et B de l'annexe 13-9 du Code de la Santé publique)

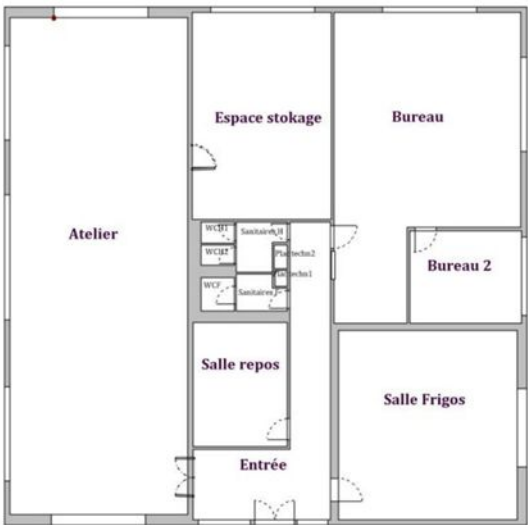
7.1 - Annexe - Schéma de repérage

Planche (croquis) de repérage technique effectué par le cabinet : Ariane Environnement, auteur : FERREIRA Toni  
Dossier n° 3I/VILLEPINTE/2025/5801 du 09/12/2025  
Adresse du bien : 20, allée des Érables 93420 VILLEPINTE
