## Dossier Technique Immobilier

Numéro de dossier : [REDACTED]  
Date du repérage : PLAISANCE/2026/5850  
09/01/2026

Adresse : ..... **78, avenue du Président Roosevelt**

Commune : ..... **93360 NEUILLY PLAISANCE**

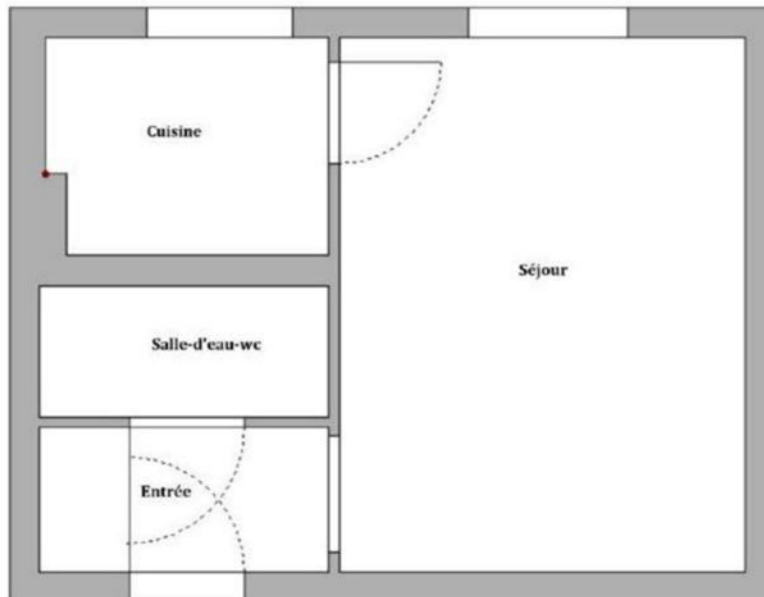
## 7.1 - Annexe - Schéma de repérage

Planche (croquis) de repérage technique effectué par le cabinet : Ariane Environnement, auteur : RIBEIRO Rui  
Dossier n° [REDACTED] PLAISANCE/2026/5850 du 09/01/2026  
Adresse du bien : 78, avenue du Président Roosevelt (65, Cave lot N° 151) 93360 NEUILLY PLAISANCE

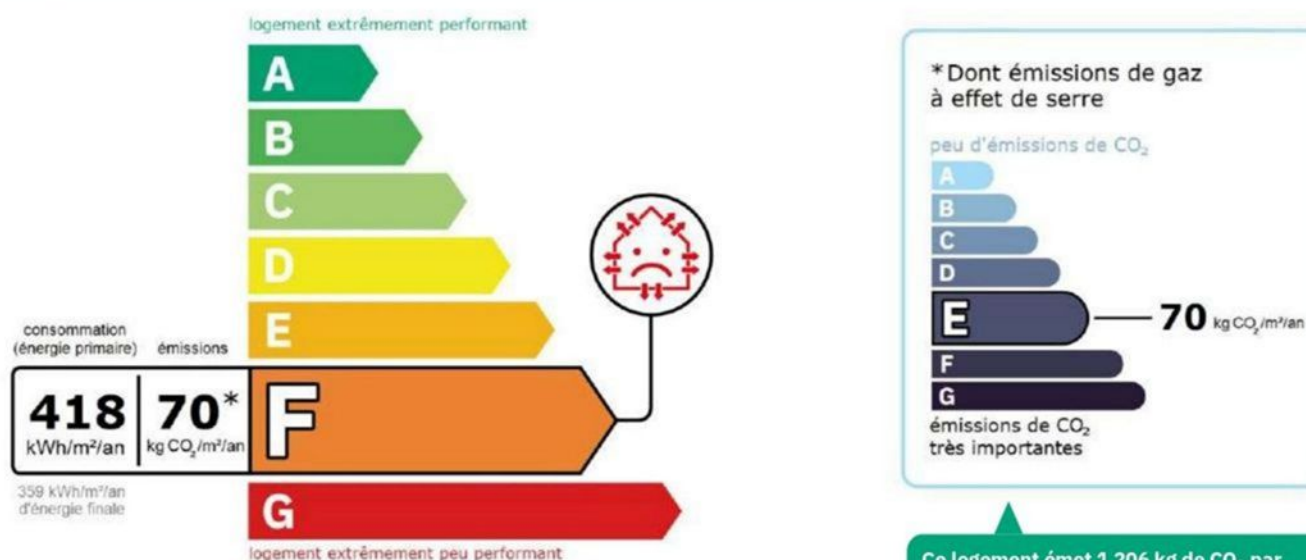
## Performance énergétique et climatique

Le niveau de consommation énergétique dépend de l'isolation du logement et de la performance des équipements.  
Pour l'améliorer, voir pages 4 à 6

Ce logement émet 1 206 kg de CO₂ par an, soit l'équivalent de 6 248 km parcourus en voiture.  
Le niveau d'émissions dépend principalement des types d'énergies utilisées (bois, électricité, gaz, fioul, etc.)
