## Dossier Technique Immobilier

Numéro de dossier : 24/IMO/2287  
Date du repérage : 19/09/2024

Adresse : .....**4 Rue de la Convention (414)**

**Chambre de bonne : 254**

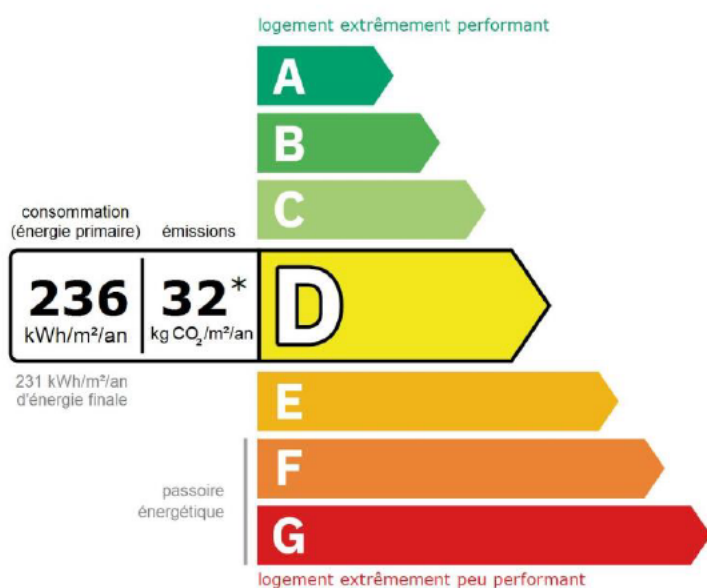
## Performance énergétique et climatique

Le niveau de consommation énergétique dépend de l'isolation du logement et de la performance des équipements.  
Pour l'améliorer, voir pages 4 à 6

Ce logement émet 4 818 kg de CO<sub>2</sub> par an, soit l'équivalent de 24 963 km parcourus en voiture.  
Le niveau d'émissions dépend principalement des types d'énergies utilisées (bois, électricité, gaz, fioul, etc.)
