## DOSSIER DE DIAGNOSTIC TECHNIQUE

Numéro de dossier : **8834MNL**  
Date du repérage : **20/12/2024**

Adresse : ..... **9, rue Grimaldi**  
**Impasse Sparaget**

Commune : ..... **06190 ROQUEBRUNE-CAP-MARTIN**  
**Section cadastrale AP, Parcelle(s) n°**  
**258**

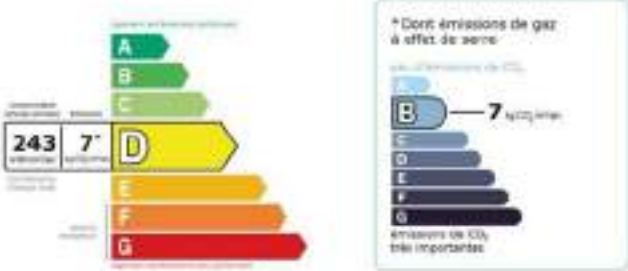
| Prestations | Conclusion |
|---|---|
| DPE (Appartement au RDC et à l'Entresol, 2ème porte à gauche) | <p>* Dont émissions de gaz à effet de serre</p> <p>Émissions de CO<sub>2</sub> très importantes</p> |

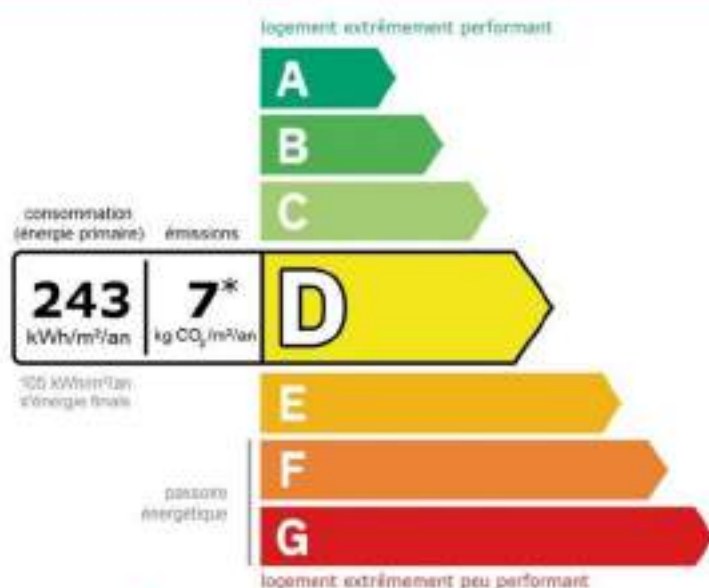
## Performance énergétique et climatique

\* Dont émissions de gaz à effet de serre

peu d'émissions de CO<sub>2</sub>

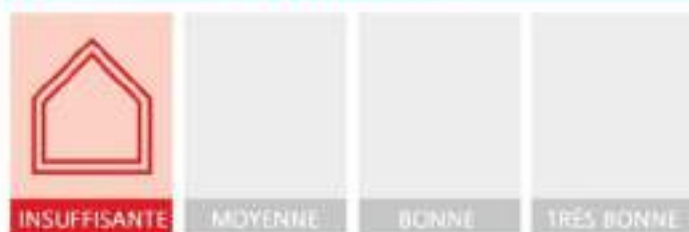
## Performance de l'isolation

| | description | isolation |
|---|---|---|
| Portes et fenêtres | Portes-fenêtres battantes bois, simple vitrage / Portes-fenêtres battantes avec soubassement bois, simple vitrage et fermeture sans ajours en position déployée / Fenêtres battantes bois, simple vitrage / Fenêtres oscillantes bois, double vitrage avec lame d'air 8 mm / Fenêtres fixes métal sans rupture de ponts thermiques, simple vitrage / Fenêtres oscillantes bois, simple vitrage / Porte(s) bois opaque pleine | insuffisante |

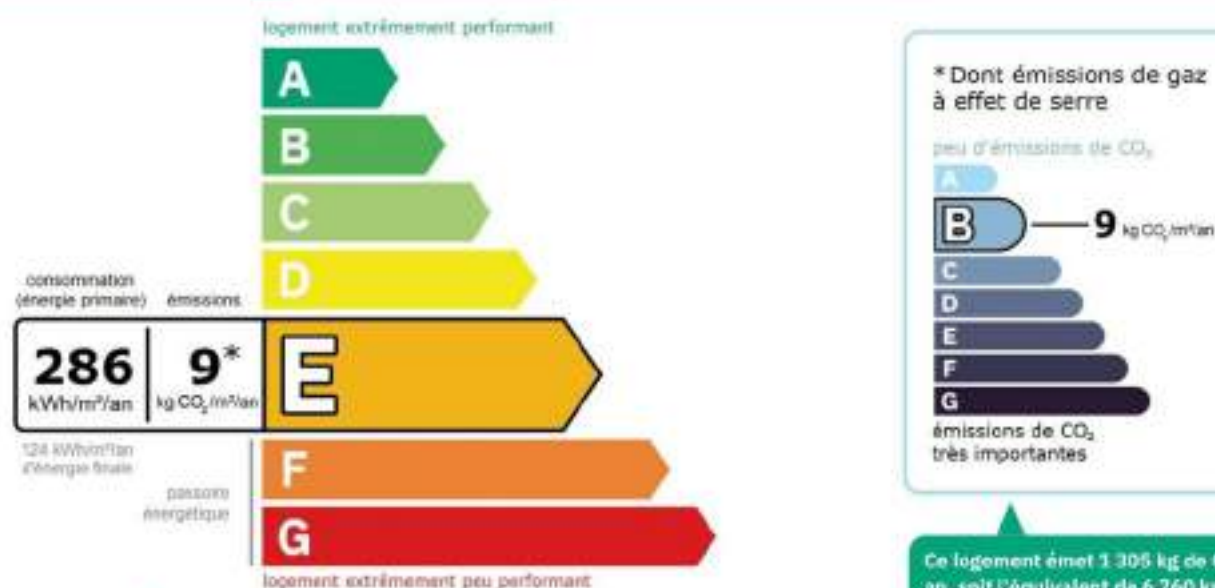
## Performance énergétique et climatique

Le niveau de consommation énergétique dépend de l'isolation du logement et de la performance des équipements. Pour l'améliorer, voir pages 4 à 6.

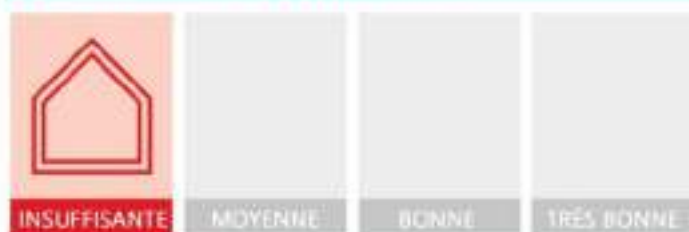
## Performance de l'isolation

| | description | isolation |
|---|---|---|
| <b>Portes et fenêtres</b> | Portes-fenêtres battantes avec soubassement bois, simple vitrage / Fenêtres battantes bois, simple vitrage / Portes-fenêtres battantes métal sans rupture de ponts thermiques, double vitrage avec lame d'air 8 mm / Portes-fenêtres battantes bois, simple vitrage / Fenêtres battantes bois, simple vitrage avec fermeture sans ajours en position déployée / Portes-fenêtres battantes bois, simple vitrage avec fermeture sans ajours en position déployée / Portes-fenêtres battantes avec soubassement métal sans rupture de ponts thermiques, simple vitrage / Fenêtres oscillantes bois, double vitrage avec lame d'air 18 mm / Porte(s) bois opaque pleine | insuffisante |

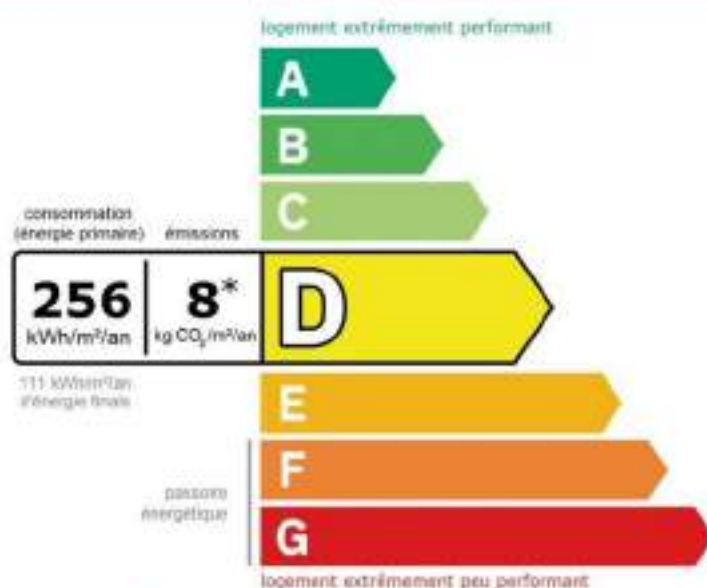
## Performance énergétique et climatique

\* Dont émissions de gaz à effet de serre

peu d'émissions de CO<sub>2</sub>

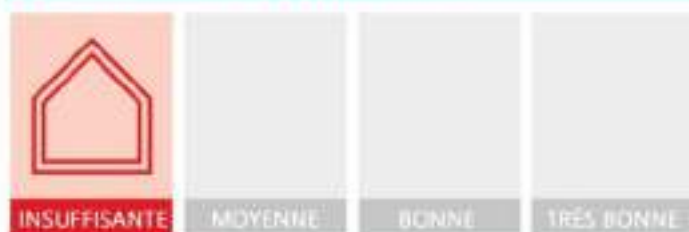
## Performance de l'isolation

| | description | isolation |
|---|---|---|
| Portes et fenêtres | Portes-fenêtres battantes métal sans rupture de ponts thermiques, simple vitrage<br>Fenêtres battantes métal sans rupture de ponts thermiques, simple vitrage<br>Fenêtres battantes métal sans rupture de ponts thermiques, double vitrage avec lame d'air 6 mm | insuffisante |

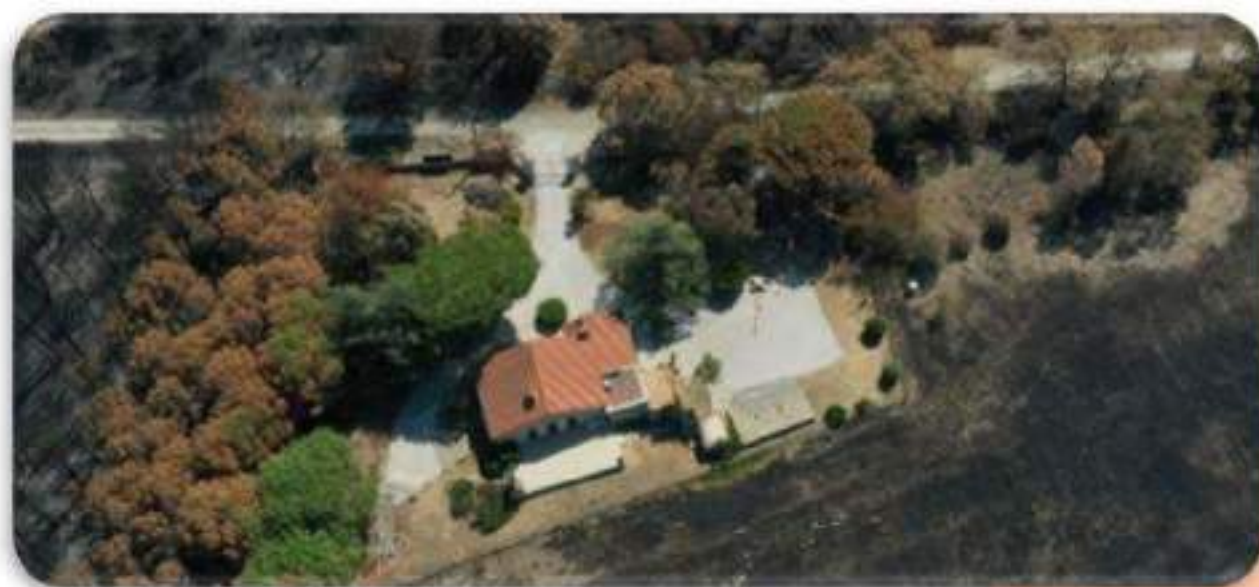
Maison débroussaillée épargnée par le passage d'un feu - source : ONF, retravaillée

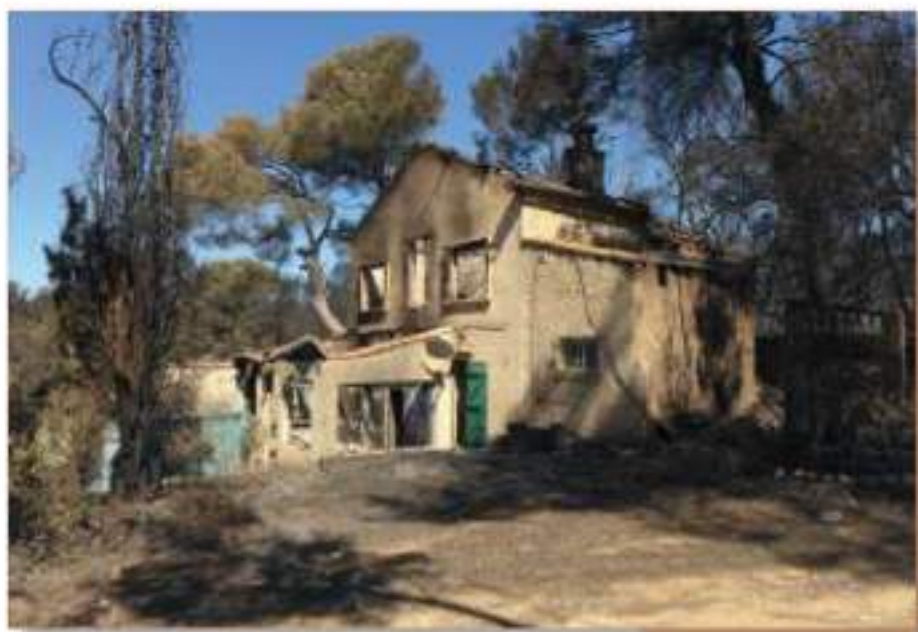
*Maison non débroussaillée partiellement détruite par le passage d'un feu, Rogiac (13) - source : ONF*
