## DOSSIER DE DIAGNOSTIC TECHNIQUE

Numéro de dossier : **8835MNL**  
Date du repérage : **20/01/2025**

Adresse : ..... **1, rue Grimaldi**

Commune : ..... **06190 ROQUEBRUNE-CAP-MARTIN**

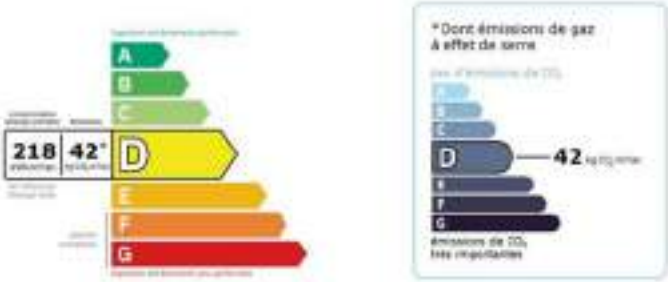
| Prestations | Conclusion |
|---|---|
| DPE | <p>* Dont émissions de gaz à effet de serre</p> <p>Des émissions de CO<sub>2</sub></p> <p>42 kg CO<sub>2</sub>/m²</p> <p>émissions de CO<sub>2</sub> très importantes</p> |

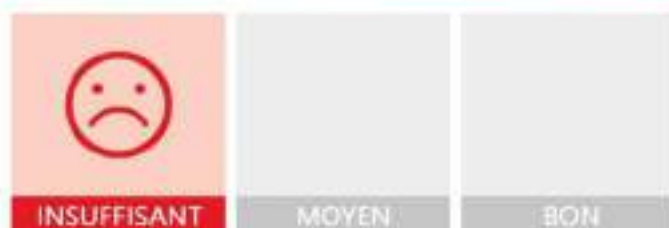
## Confort d'été (hors climatisation)\*
