## PROCES VERBAL DE DESCRIPTION

- Que dans le cadre des actes préparatoires à la vente des biens et droits immobiliers saisis appartenant à Monsieur ■■■■ et à Madame ■■■■ il me requiert à l'effet de procéder à la description de l'appartement situé 10, avenue Pablo Picasso à VILLEPINTE, au troisième étage, correspondant au lot de copropriété n° 139.

## Dossier Technique Immobilier

## Rapport de mission de repérage des matériaux et produits contenant de l'amiante pour l'établissement du constat établi à l'occasion de la vente d'un immeuble bâti (Listes A et B de l'annexe 13-9 du Code de la Santé publique)

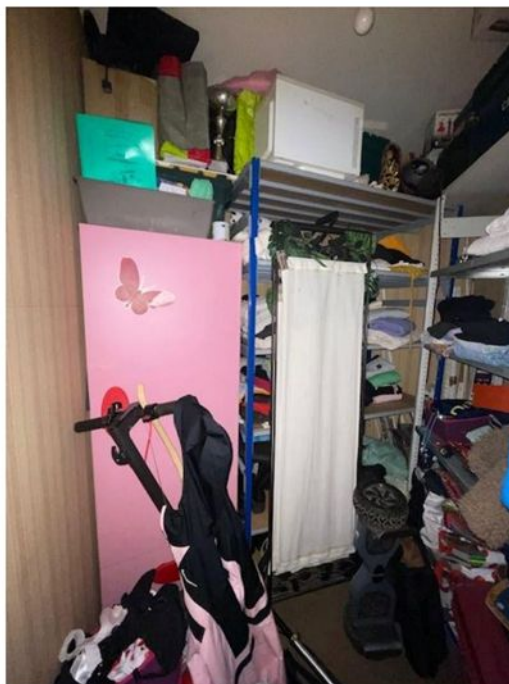
Le plafond est recouvert de peinture en état d'usure avancée.

La pièce est aveugle.

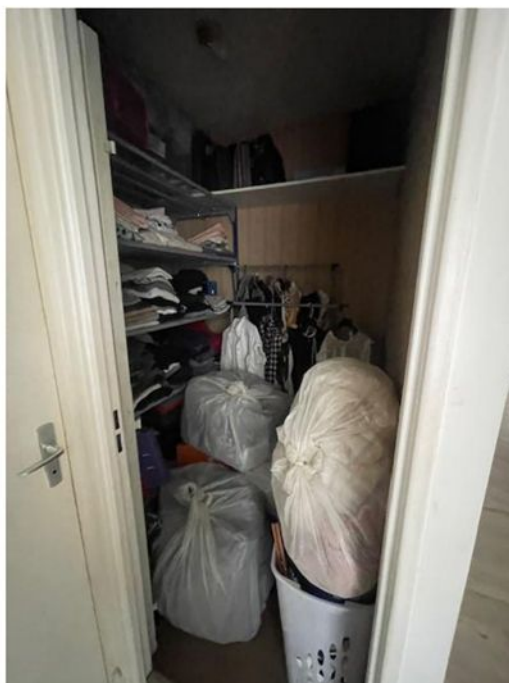
Le plafond est recouvert de peinture en état d'usure avancée.

La pièce est aveugle.

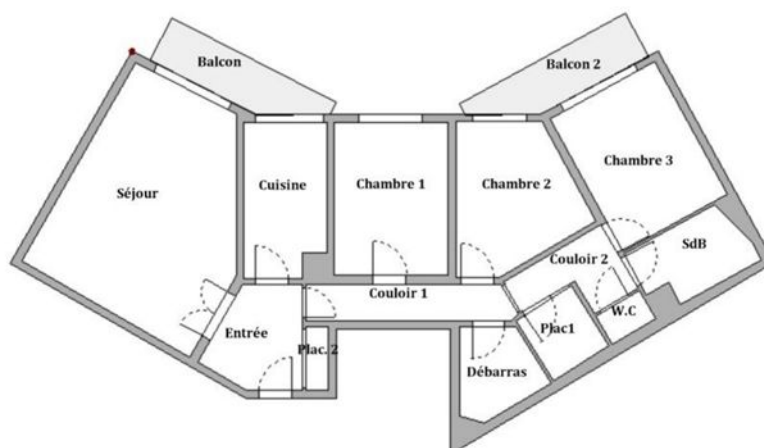
## 7.1 - Annexe - Schéma de repérage

**Planche (croquis) de repérage technique effectué par le cabinet : Ariane Environnement, auteur : RIBEIRO Rui**  
**Dossier n° HAMIDI/VILLEPINTE/2024/4892 du 02/07/2024**  
**Adresse du bien : 10, avenue Pablo Picasso (139) 93420 VILLEPINTE**

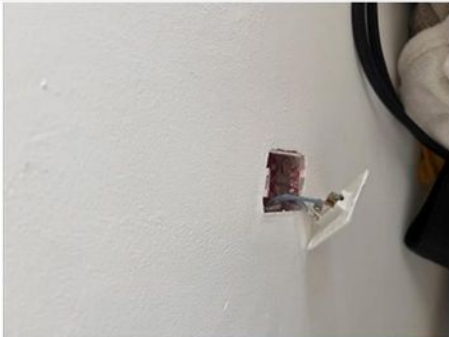
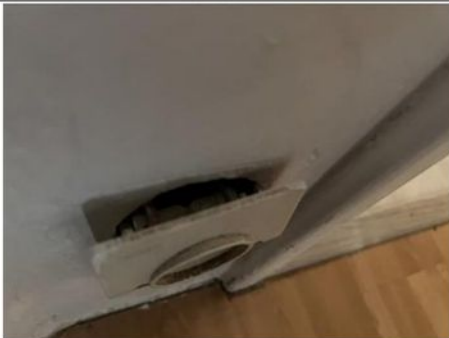
Photo PhEle001  
Libellé de l'anomalie : B7.3 a L'Enveloppe d'au moins un matériel est manquante ou détériorée.  
Remarques : Présence de matériel électrique en place dont l'enveloppe présente des détériorations ; Faire intervenir un électricien qualifié afin de remplacer les matériels présentant des détériorations

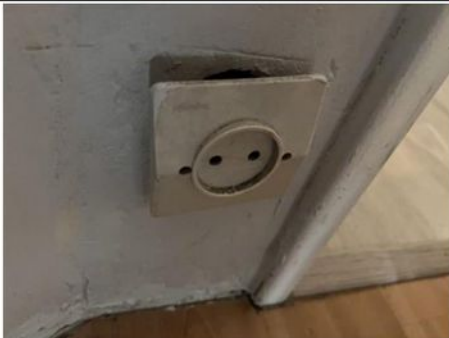
Photo PhEle002  
Libellé de l'anomalie : B3.3.6 a1 Au moins un socle de prise de courant ne comporte pas de broche de terre.  
Remarques : Présence de circuits électriques non équipés de conducteurs de protection ; Faire intervenir un électricien qualifié afin d'installer des conducteurs de protection sur les circuits qui n'en sont pas équipés

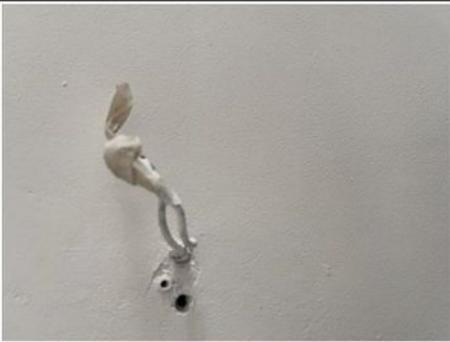
| | <p>Photo PhEle003<br/>Libellé de l'anomalie : B7.3 d L'installation électrique comporte au moins une connexion avec une partie active nue sous tension accessible.<br/>Remarques : Présence de connexion de matériel électrique présentant des parties actives nues sous tension ; Faire intervenir un électricien qualifié afin de remplacer les matériels présentant des parties actives nues sous tension</p> |

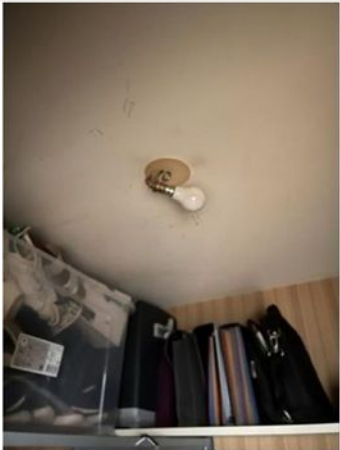
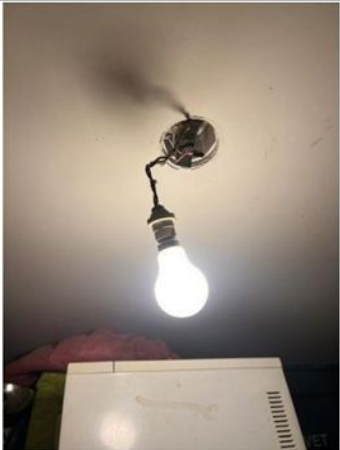
| | <p>Photo PhEle004<br/>Libellé de l'anomalie : B8.3 b L'installation comporte au moins un matériel électrique inadapté à l'usage.<br/>Remarques : Présence de matériel électrique inadapté à l'usage ; Faire intervenir un électricien qualifié afin de remplacer les matériels inadaptés par du matériel autorisé</p> |
| | <p>Photo PhEle004<br/>Libellé de l'anomalie : B8.3 b L'installation comporte au moins un matériel électrique inadapté à l'usage.<br/>Remarques : Présence de matériel électrique inadapté à l'usage ; Faire intervenir un électricien qualifié afin de remplacer les matériels inadaptés par du matériel autorisé</p> |
