**PROCES-VERBAL DE DESCRIPTION****L'AN DEUX MILLE VINGT-SIX ET LE QUATRE MARS****A LA REQUETE DU :**

Me suis rendu ce jour dans le logement 04 situé au 1<sup>er</sup> étage gauche de l'immeuble sis à LA PLAINE SAINT DENIS 93210, 236 avenue du Président Wilson, avec pour mission de avec pour mission de dresser un procès-verbal de description et d'assister le Cabinet ARIANE ENVIRONNEMENT aux fins d'établissement des diagnostics et mesurage du bien immobilier situé à cette adresse appartenant à Madame [REDACTED] née HAMMODA et dont le Syndicat des Copropriétaires requérant poursuit la vente sur saisie immobilière.

## Dossier Technique Immobilier

**Rapport de mission de repérage des matériaux et produits contenant de l'amiante pour l'établissement du constat établi à l'occasion de la vente d'un immeuble bâti (Listes A et B de l'annexe 13-9 du Code de la Santé publique)**

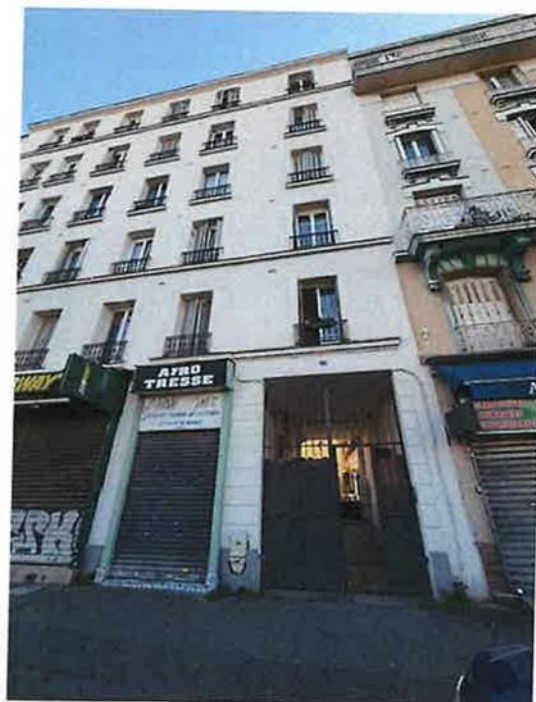
Photo 1

Il s'agit à cette adresse d'un immeuble datant de fin des années 1940.

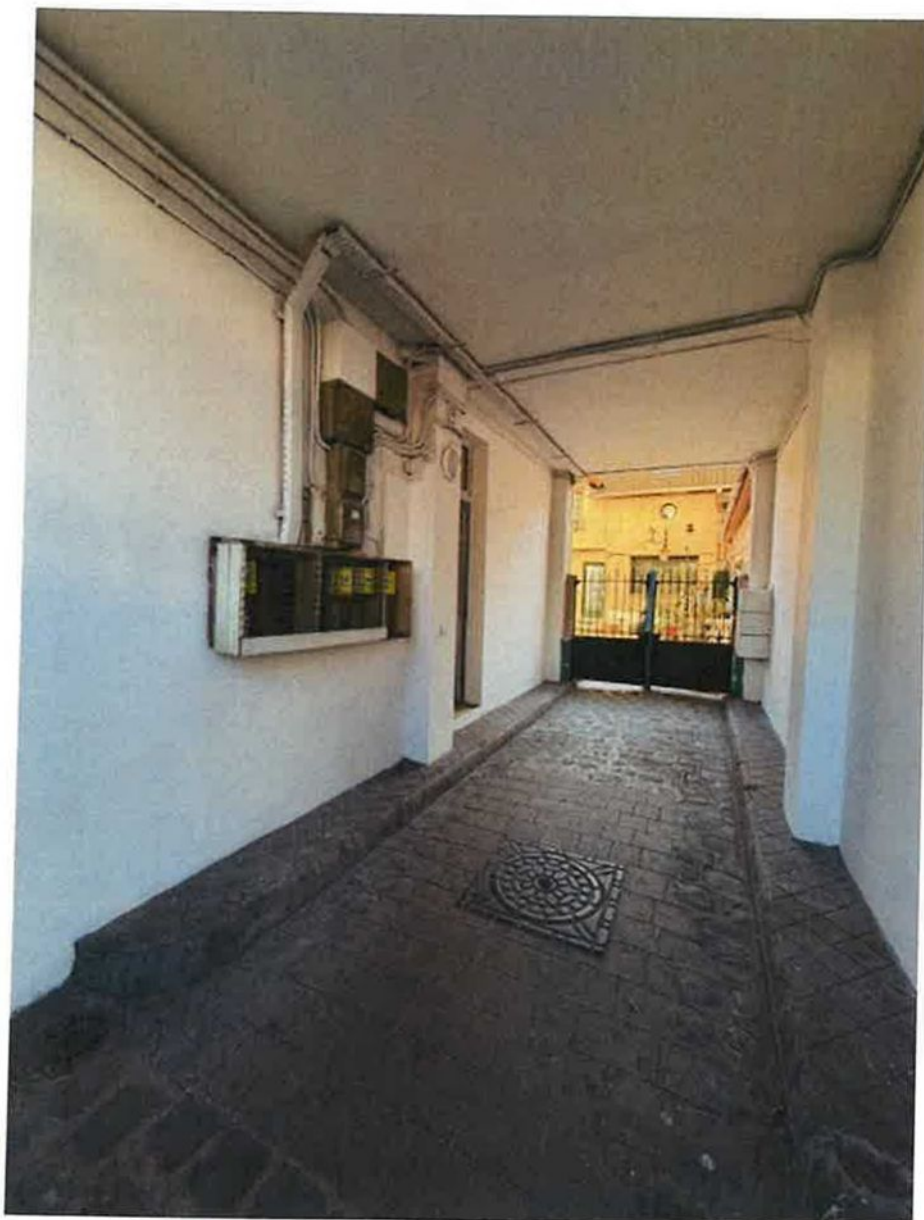
Photo 2

Les parties communes sont en mauvais état général.

L'accès à l'immeuble est protégé par un digicode.

L'immeuble ne comporte pas d'ascenseur.

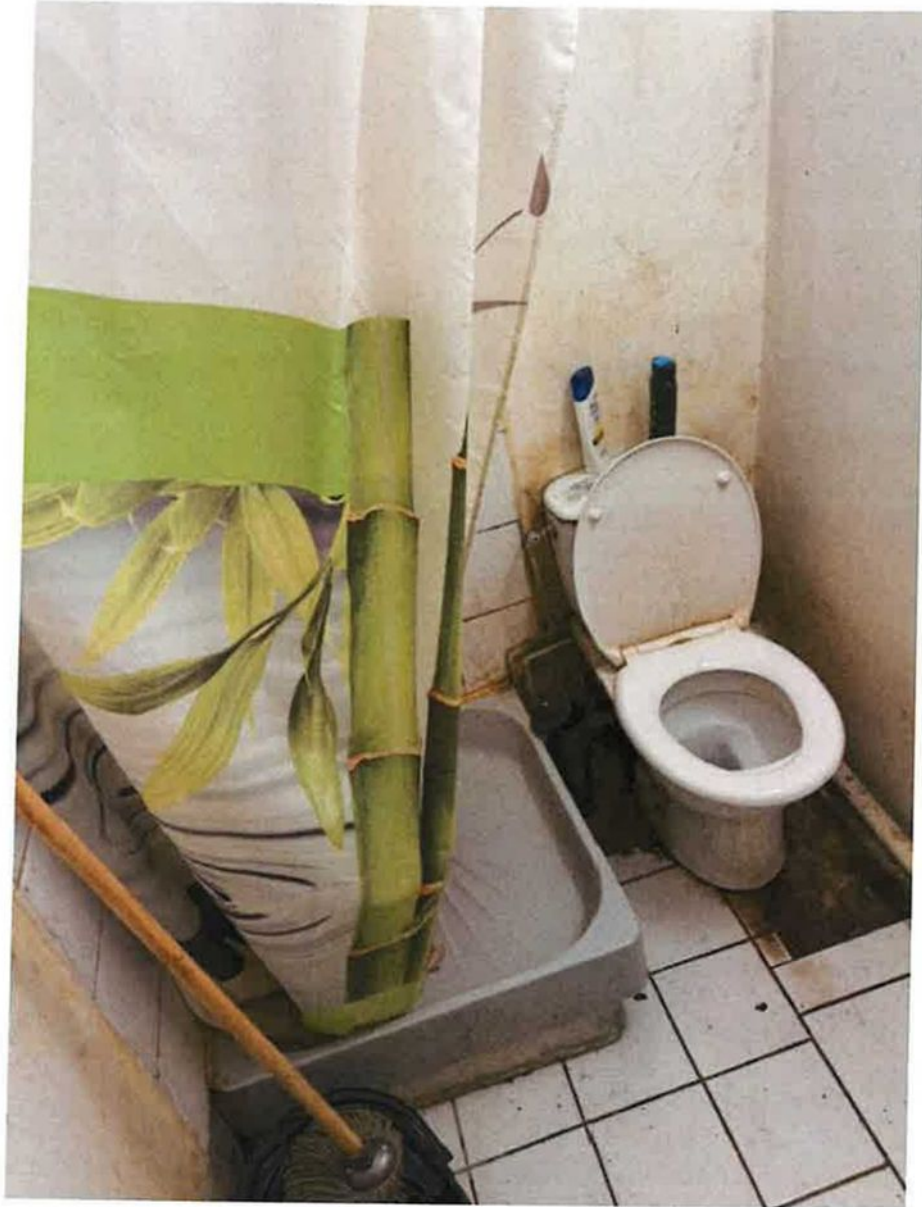
Photo 4

La salle de douche est en mauvais état général.

Au sol, le carrelage est en mauvais état.

Sur les murs et au plafond, la peinture est sale.

L'équipement sanitaires est composé d'un lavabo sur colonne, d'une cuvette de WC et un bac à douche. L'ensemble est en très mauvais état général.

Au-dessus du lavabo la cloison comporte une ouverture haute donnant sur la cuisine.

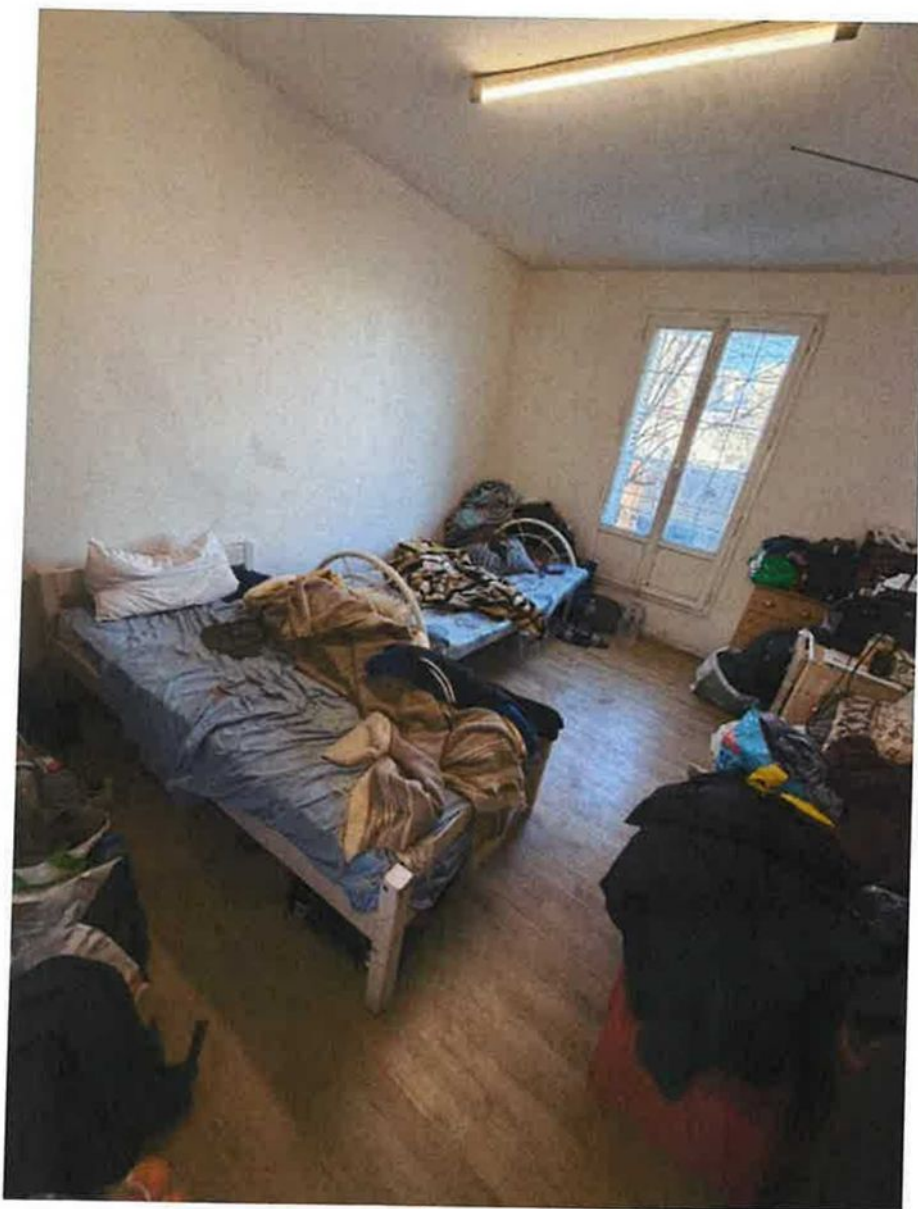
Photo 8

Au sol, le linoléum est sale.

Sur les murs et au plafond, la peinture est sale.

Il existe une fenêtre double vitrage donnant sur l'avenue du Président Wilson. Cette fenêtre est pourvue de volets métalliques. Au-dessus de la fenêtre il existe de nombreuses fissures.
