### 3.1 Valeur de référence utilisée pour la mesure du plomb par fluorescence X

## 5. Résultats des mesures

## 4. - Rappel des limites du champ de réalisation de l'état de l'installation intérieure d'électricité

## État des risques et pollutions

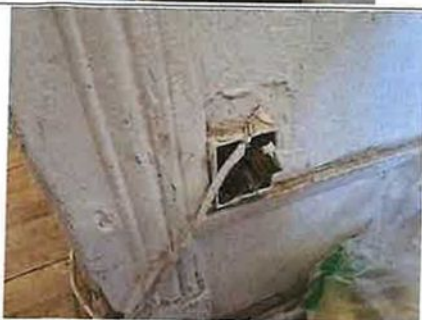
Photo PhEle001

Libellé de l'anomalie : B7.3 a L'Enveloppe d'au moins un matériel est manquante ou détériorée.  
Remarques : Présence de matériel électrique en place dont l'enveloppe présente des détériorations ; Faire intervenir un électricien qualifié afin de remplacer les matériels présentant des détériorations

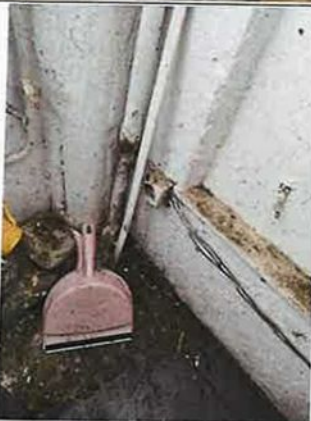
Photo PhEle002

Libellé de l'anomalie : B8.3 e Au moins un conducteur isolé n'est pas placé sur toute sa longueur dans un conduit, une goulotte ou une plinthe ou une huisserie, en matière isolante ou métallique, jusqu'à sa pénétration dans le matériel électrique qu'il alimente.  
Remarques : Présence de conducteurs électriques non protégés mécaniquement ; Faire intervenir un électricien qualifié afin d'installer des protections mécanique sur les conducteurs non protégés

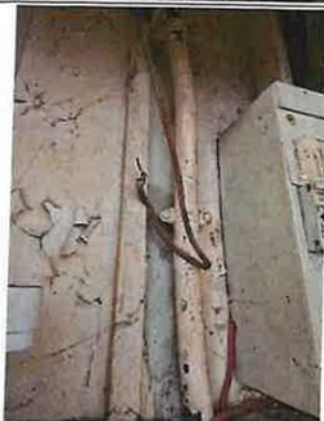
Photo PhEle003

Libellé de l'anomalie : B7.3 c2 Au moins un conducteur nu et/ou au moins une partie accessible est alimenté sous une tension supérieure à 25 V a.c. ou supérieure ou égale 60 V d.c. ou est alimenté par une source autre que TBTS.  
Remarques : Présence de parties actives accessibles alimentés par une tension >25 VAC (Courant Alternatif), ou >60 VDC (Courant Continu) ou non TBTS (Très Basse Tension de Sécurité) ; Faire intervenir un électricien qualifié afin de supprimer le(s) risque(s) de contact avec les parties actives
