## Certificat de superficie de la partie privative

Numéro de dossier : 26/IMO [REDACTED]  
Date du repérage : 04/02/2026  
Heure d'arrivée : 09 h 45  
Durée du repérage : 01 h 18

Localisation du ou des bâtiments :  
Département : .... **Seine-Saint-Denis**  
Adresse : ..... **90 Bd de la République**  
Commune : ..... **93130 NOISY LE SEC**  
Désignation et situation du ou des lots de copropriété :  
**pavillon, Lot numéro 17, jardin 27, caves 12-13**

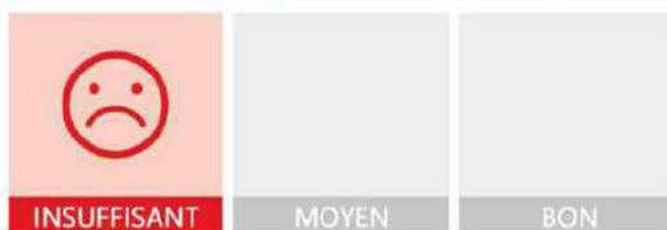
## Confort d'été (hors climatisation)\*

Les caractéristiques de votre logement améliorant le confort d'été :

logement traversant

fenêtres équipées de volets extérieurs

Faites isoler la toiture de votre logement.

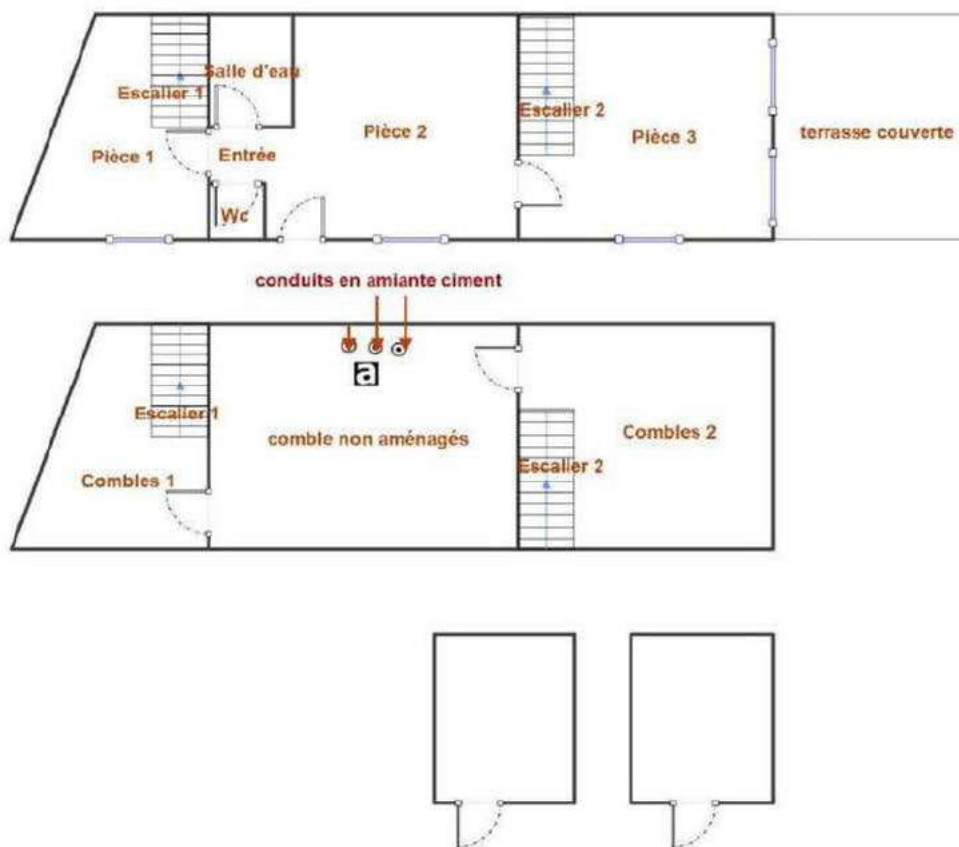
## 7.1 - Annexe - Schéma de repérage

| | Conduit en fibro-ciment | | Dalles de sol |

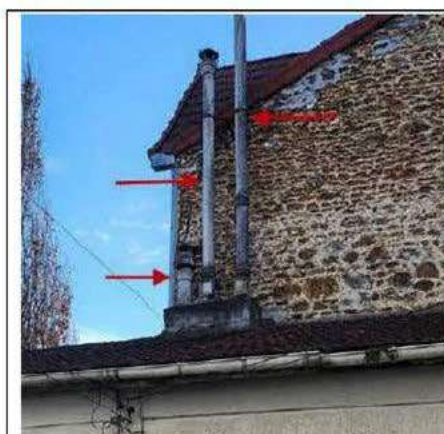
Photo n° PhA001

| Localisation | Identifiant + Description | Conclusion (justification) | Etat de conservation** et préconisations* | Photo |
|---|---|---|---|---|
| Rez de chaussée - Toiture | <p>Identifiant: M001</p> <p>Description: Conduits de fumée en amiant-ciment</p> <p>Liste selon annexe 13-9 du CSP: B</p> | Présence d'amiante (Sur jugement de l'opérateur) | <p>Matériau dégradé (étendue ponctuelle)</p> <p><b>Résultat</b> EP**</p> <p><b>Préconisation</b> : Il est recommandé de réaliser une évaluation périodique.</p> | |

Localisation : Rez de chaussée - Toiture
