## Résumé de l'expertise n° AS-7075

Adresse : ..... **18 Impasse Victor Hugo**

Commune : ..... **93320 Les Pavillons-sous-Bois (France)**

Numéro de dossier : AS-7075  
Date du repérage : 17/03/2026

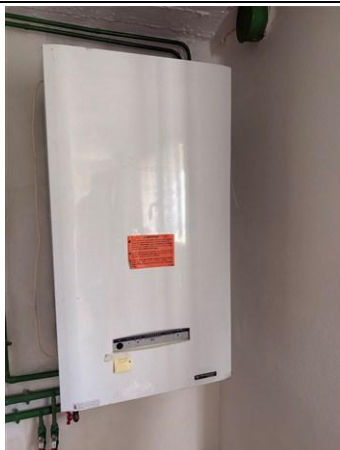
Photo n° PhGaz001

Localisation : Rez de jardin - Buanderie  
Chaudière FRISQUET (Type : Etanche)**Annexe - Règles élémentaires de sécurité et d'usage à respecter (liste non exhaustive)**

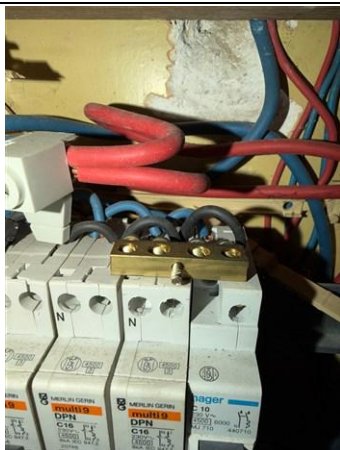
Photo PhEle001

Libellé de l'anomalie : B4.3 f3 A l'intérieur du tableau, la section d'au moins un conducteur alimentant les dispositifs de protection n'est pas adaptée au courant de réglage du disjoncteur de branchement.  
Remarques : Présence de conducteurs d'alimentation de section inadaptée au courant assigné du disjoncteur principal placé en amont ; Faire intervenir un électricien qualifié afin de remplacer les conducteurs inadaptés (Rez de jardin - Salle de bain)

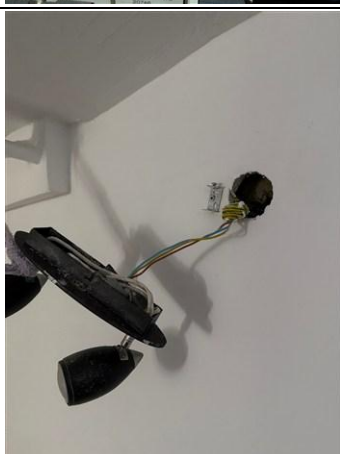
Photo PhEle002

Libellé de l'anomalie : B7.3 a L'Enveloppe d'au moins un matériel est manquante ou détériorée.  
Remarques : Présence de matériel électrique en place dont l'enveloppe présente des détériorations ; Faire intervenir un électricien qualifié afin de remplacer les matériels présentant des détériorations (Rez de jardin - Pièce 1)

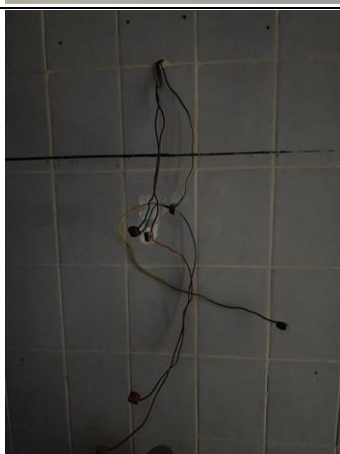
Photo PhEle003

Libellé de l'anomalie : B8.3 e Au moins un conducteur isolé n'est pas placé sur toute sa longueur dans un conduit, une goulotte ou une plinthe ou une huisserie, en matière isolante ou métallique, jusqu'à sa pénétration dans le matériel électrique qu'il alimente.  
Remarques : Présence de conducteurs électriques non protégés mécaniquement ; Faire intervenir un électricien qualifié afin d'installer des protections mécanique sur les conducteurs non protégés (1er étage - Salle d'eau)

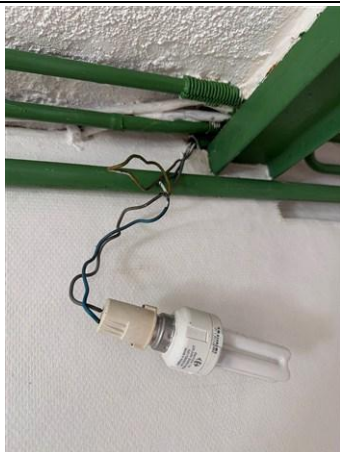
Photo PhEle004

Libellé de l'anomalie : B8.3 b L'installation comporte au moins un matériel électrique inadapté à l'usage.

Remarques : Douilles de chantier ; Faire intervenir un électricien qualifié afin de remplacer les matériels inadaptés par du matériel autorisé (Rez de jardin - Buanderie)

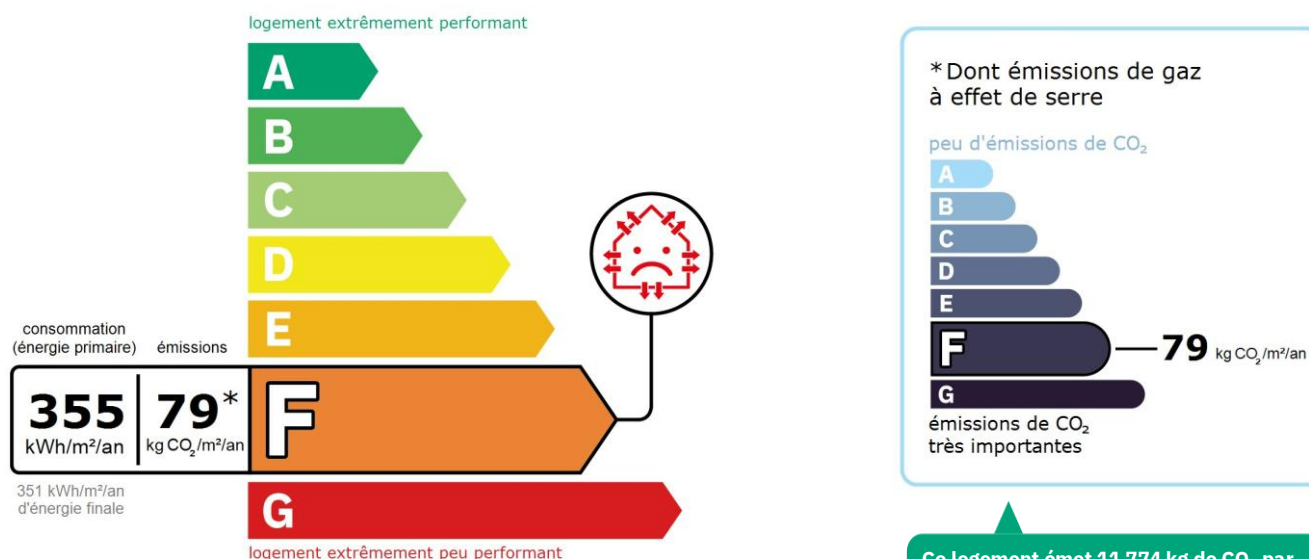
## Performance énergétique et climatique

Le niveau de consommation énergétique dépend de l'isolation du logement et de la performance des équipements. Pour l'améliorer, voir pages 4 à 6

Ce logement émet **11 774 kg de CO<sub>2</sub> par an**, soit l'équivalent de **61 007 km parcourus en voiture**.  
Le niveau d'émissions dépend principalement des types d'énergies utilisées (bois, électricité, gaz, fioul, etc.)

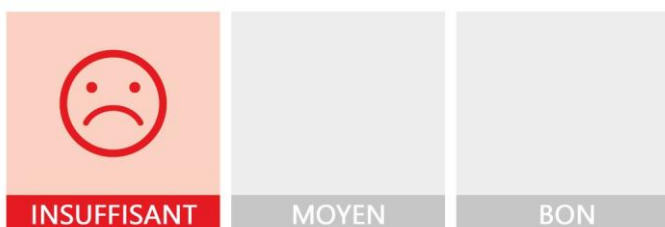
## Confort d'été (hors climatisation)\*

Les caractéristiques de votre logement améliorant le confort d'été :
