## Résumé de l'expertise n° AS-6957

Adresse : ..... **53 Boulevard Foch**

Commune : ..... **93800 Épinay-sur-Seine (France)**

**Bat. C; Esc. B; Etage 9; Porte 1ère Gauche, Lot numéro 267**

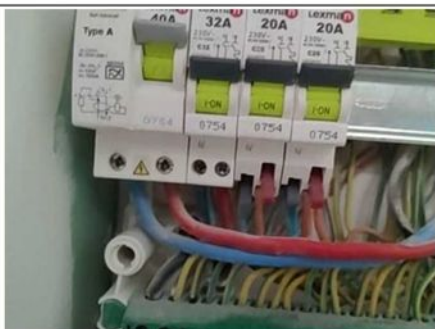
Photo PhEle001

Libellé de l'anomalie : B4.3 e Le courant assigné (calibre) de la protection contre les surcharges et courts-circuits d'au moins un circuit n'est pas adapté à la section des conducteurs correspondants.

Remarques : Présence de protections contre les surintensités inadaptées à la section des conducteurs (circuit 32A) ; Faire intervenir un électricien qualifié afin d'installer des protections contre les surintensités adaptés aux sections des conducteurs (9ème étage - Entrée)
