# Dossier Technique Immobilier

Numéro de dossier : 94190/EPS/01096

**Rapport de mission de repérage des matériaux et produits contenant de l'amiante pour l'établissement du constat établi à l'occasion de la vente d'un immeuble bâti (listes A et B de l'annexe 13-9 du Code de la Santé publique)**

## Rapport de l'état relatif à la présence de termites dans le bâtiment

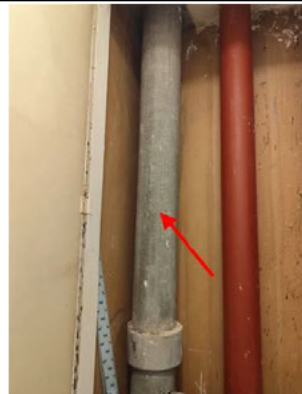
| Localisation | Identifiant + Description | Conclusion (justification) | Etat de conservation** et préconisations* | Photo |
|---|---|---|---|---|
| WC (gaine technique) | Identifiant: M003<br>Description: Conduit collectif en fibres-ciment<br>Composant de la construction: 6 - Conduits et accessoires intérieurs - Conduits de fluides (air, eau, vapeur, fumée, échappement, autres fluides)<br>Partie à sonder: Conduit en fibres-ciment<br>Liste selon annexe.13-9 du CSP: B<br>Sondage: Sonore, Visuel | Présence d'amiante (Sur jugement de l'opérateur) | Matériau non dégradé<br><br>Résultat EP**<br><br>Préconisation: Il est recommandé de réaliser une évaluation périodique. | |

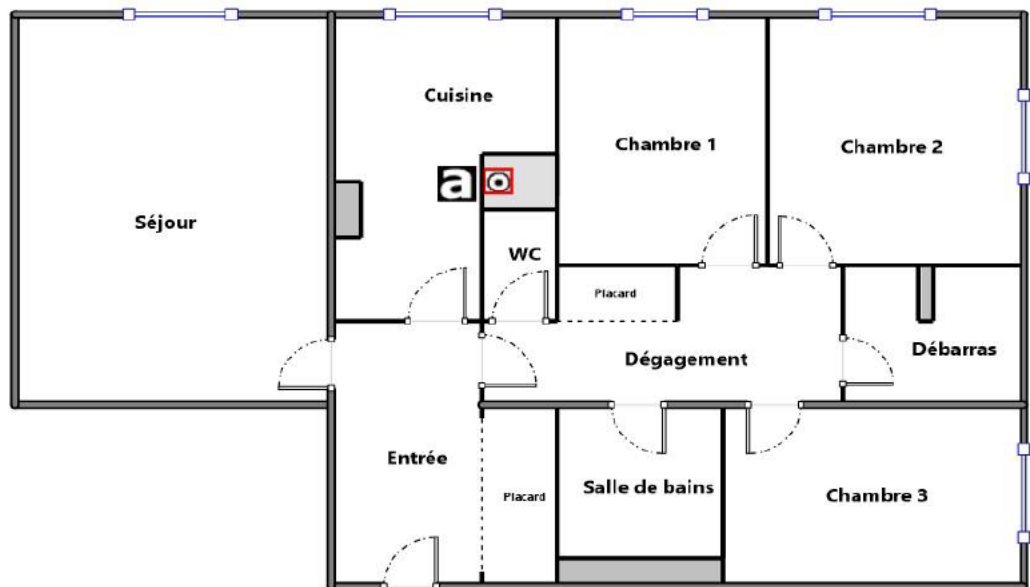
7.1 - Annexe - Schéma de repérage

LOGEMENT N° 35 AU 9EME ETAGE - LOT N° 47

M003 - Conduit collectif en fibres-ciment  
Présence d'amiante  
EP

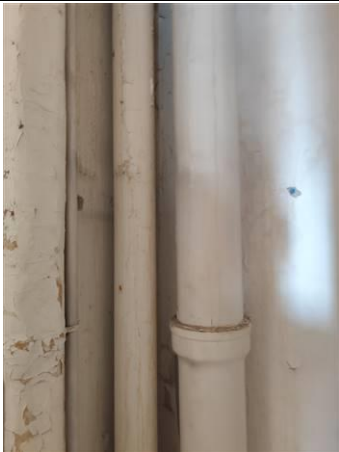
| | <p>Photo n° PhA001<br/>Localisation : Entrée<br/>Ouvrage : 6 - Conduits et accessoires intérieurs - Conduits de fluides (air, eau, vapeur, fumée, échappement, autres fluides)<br/>Partie d'ouvrage : Conduit<br/>Description : Conduits verticaux métalliques</p> |

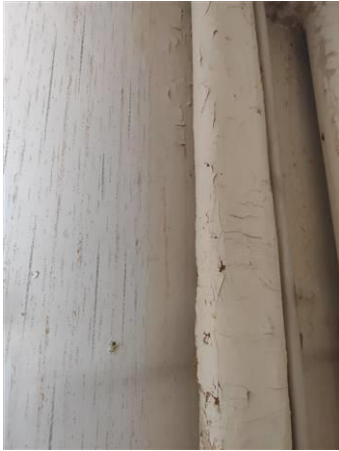
| | <p>Photo n° PhA002<br/>Localisation : Entrée<br/>Ouvrage : 6 - Conduits et accessoires intérieurs - Conduits de fluides (air, eau, vapeur, fumée, échappement, autres fluides)<br/>Partie d'ouvrage : Calorifuge (tresses, coquilles, matelas...)<br/>Description : Calorifugeage laine minérale + plâtre et peinture</p> |

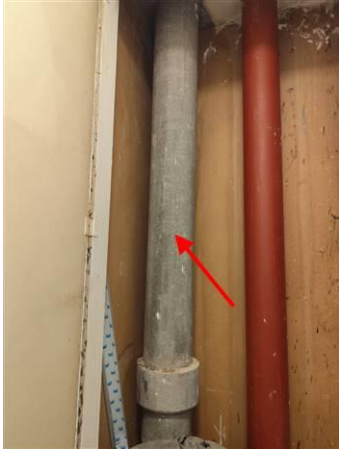
| | <p>Photo n° PhA003<br/>Localisation : WC (gaine technique)<br/>Ouvrage : 6 - Conduits et accessoires intérieurs - Conduits de fluides (air, eau, vapeur, fumée, échappement, autres fluides)<br/>Partie d'ouvrage : Conduit en fibres-ciment<br/>Description : Conduit collectif en fibres-ciment</p> |

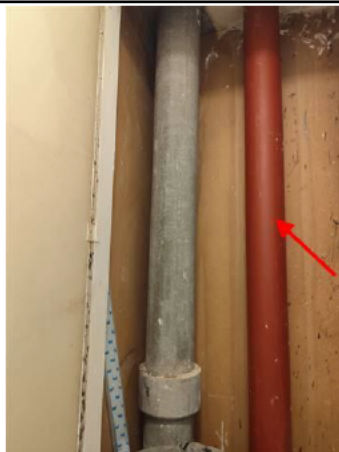
Photo n° PhA004

Localisation : WC (gaine technique)
