**LOGEMENT N° 35 AU 9EME ETAGE - LOT N° 47**

## Etat de l'Installation Intérieure de Gaz

Numéro de dossier : 94190/EPS/01096  
Norme méthodologique employée : AFNOR NF P 45-500 (juillet 2022)  
Date du repérage : 10/04/2026  
Heure d'arrivée : 11 h 00  
Durée du repérage : 01 h 30

## Etat de l'Installation Intérieure d'Electricité

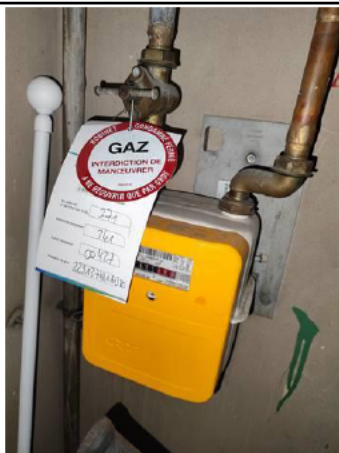
Photo n° PhGaz001  
Localisation : Alvéole technique gaz sur le palier  
N° 03 19 B1 496341 05, fermé

Compteur fermé par le distributeur depuis 2 ans

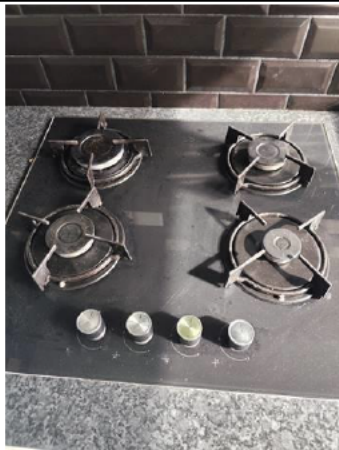
Photo n° PhGaz002  
Localisation : Cuisine  
Table de cuisson BEKO (Type : Non raccordé)

| Liste des installations intérieures gaz (Genre <sup>(1)</sup> , marque, modèle) | Type <sup>(2)</sup> | Puissance en kW | Localisation | Observations : (anomalie, taux de CO mesuré(s), motif de l'absence ou de l'impossibilité de contrôle pour chaque appareil concerné) |
|---|---|---|---|---|
| Table de cuisson BEKO<br>Modèle: 4 feux | Non raccordé | Non Visible | Cuisine | Mesure CO : Non réalisée<br>Photo : PhGaz002<br>Fonctionnement : Appareil à l'arrêt<br>Entretien appareil : Sans objet<br>Entretien conduit : Sans objet<br><b>Partiellement contrôlé car : Installation non alimentée en gaz</b> |

Tuyau flexible à embouts mécaniques valable jusqu'en 2027.

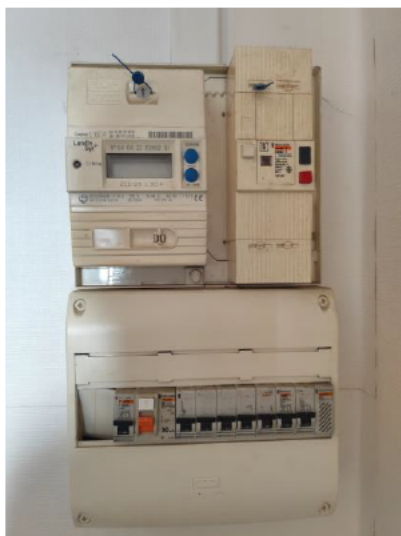
Disjoncteur de branchement différentiel 500mA 15/45A réglé 30A

Tableau de répartition avec différentiel à haute sensibilité 30mA calibre 40A

**La présence de disjoncteur différentiel à haute sensibilité 30mA en tête d'installation assure la sécurité des personnes et des biens contre les surintensités et les surtensions, et compense aussi certaines anomalies.**

**Cependant au jour de la visite le circuit 32A est situé en amont du différentiel et n'est donc pas protégé par celui-ci. Il faudrait alors un calibre 63A supérieur du 30mA pour accepter le 32A en aval.**

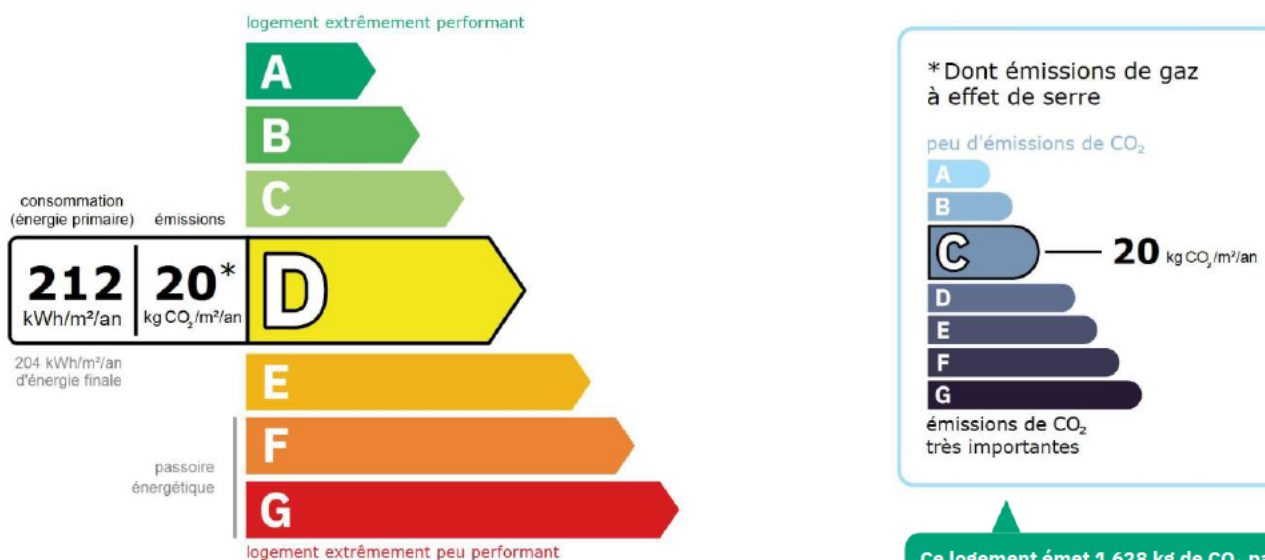
Le niveau de consommation énergétique dépend de l'isolation du logement et de la performance des équipements. Pour l'améliorer, voir pages 4 à 6

Ce logement émet **1 628 kg de CO<sub>2</sub> par an**, soit l'équivalent de **8 435 km parcourus en voiture**. Le niveau d'émissions dépend principalement des types d'énergies utilisées (bois, électricité, gaz, fioul, etc.)
