## Dossier Technique Immobilier

Numéro de dossier : EXCELLENCE/VILLENEUVE ST GEORGES/2026/5863\_p01  
Date du repérage : 19/01/2026

Adresse : .....**8, place Pierre Semard**

Commune : .....**94190 VILLENEUVE ST GEORGES**  
**Section cadastrale AO, Parcelle(s) n°**  
**492**

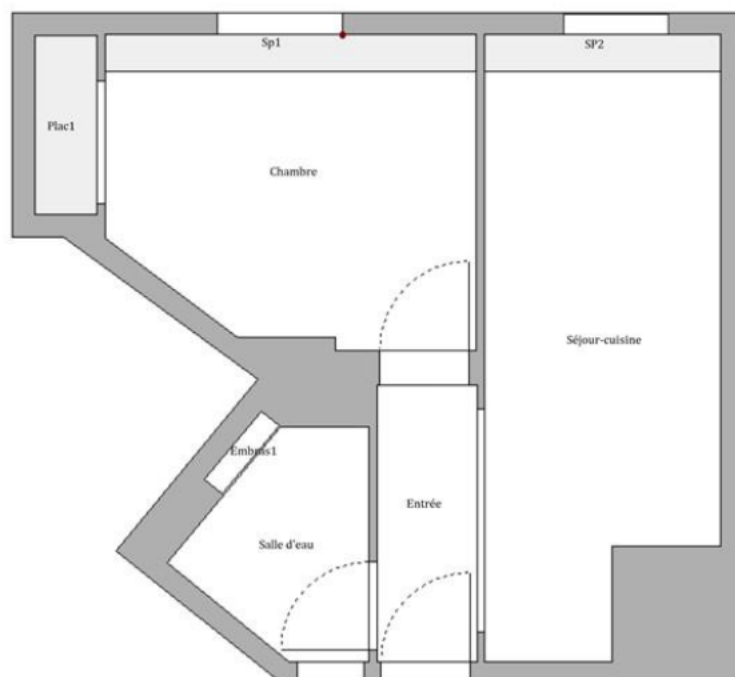
## 7.1 - Annexe - Schéma de repérage

Planche (croquis) de repérage technique effectué par le cabinet : **Ariane Environnement**, auteur : [REDACTED]  
Dossier n° EXCELLENCE/VILLENEUVE ST GEORGES/2026/5863\_p01 du 19/01/2026  
Adresse du bien : 8, place Pierre Semard (18, Cave lot N° 7) 94190 VILLENEUVE ST GEORGES

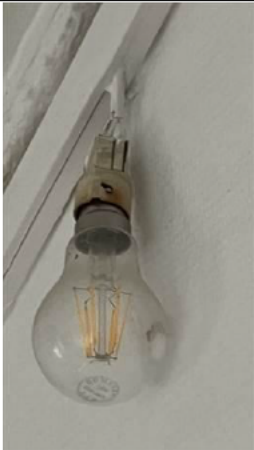
| N° Article (1) | Libellé et localisation (*) des anomalies | N° Article (2) | Libellé des mesures compensatoires (3) correctement mises en œuvre | Photos |
|---|---|---|---|---|
| B4.3 h | Des conducteurs ou des appareillages présentent des traces d'échauffement. | | | |

| | Photo PhEle001<br>Libellé de l'anomalie : B4.3 h Des conducteurs ou des appareillages présentent des traces d'échauffement. |

Il est conseillé de faire réaliser, dans les meilleurs délais et par un installateur électricien qualifié, les travaux permettant de lever au moins les anomalies relevées.

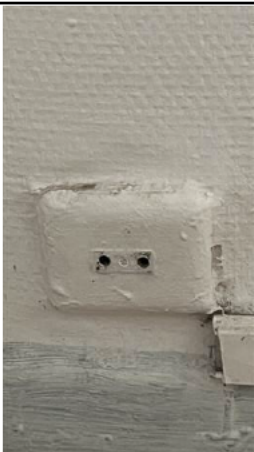
| N° Article (1) | Libellé et localisation (*) des anomalies | N° Article (2) | Libellé des mesures compensatoires (3) correctement mises en œuvre | Photos |
|---|---|---|---|---|
| B3.3.6 a1 | Au moins un socle de prise de courant ne comporte pas de broche de terre. | | | |

| | Photo PhEle002<br>Libellé de l'anomalie : B3.3.6 a1 Au moins un socle de prise de courant ne comporte pas de broche de terre. |
