## Dossier Technique Immobilier

Numéro de dossier : EXCELLENCE/VILLENEUVE ST  
Date du repérage : GEORGES/2026/5944  
11/03/2026

Adresse : ..... **8, place Pierre Semard**

Désignation et situation du ou des lot(s) de copropriété :  
**Bat. A; Etage 2; Porte Gauche, Lot numéro 13, Cave lot N° 20**

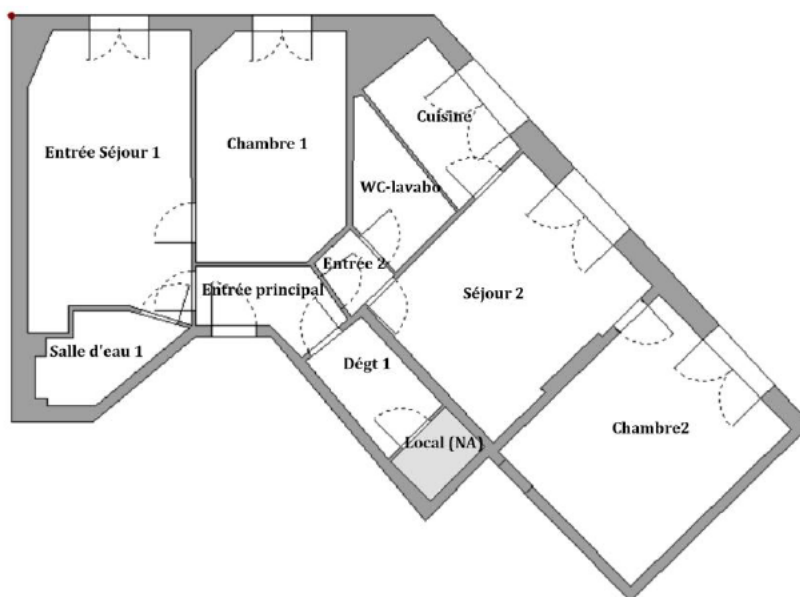
## 7.1 - Annexe - Schéma de repérage

2ème Etage

Planche (croquis) de repérage technique effectué par le cabinet : **Ariane Environnement**, auteur : **RIBEIRO Rui**  
 Dossier n° [REDACTED] /2026/5944 du 11/03/2026  
 Adresse du bien : **8, place Pierre Semard (13, Cave lot N° 20) 94190 VILLENEUVE ST GEORGES**

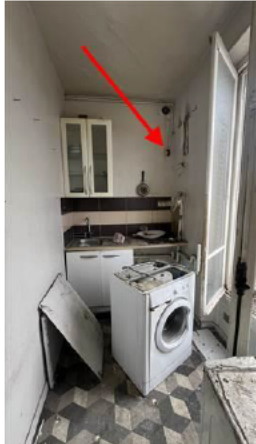
| | <p>Photo n° PhGaz001<br/>Localisation : Cuisine<br/>Robinet en attente (Type : )</p> |

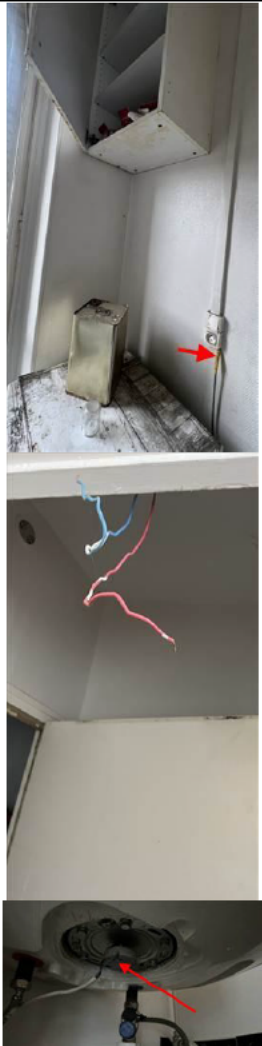
| N° Article (1) | Libellé et localisation (*) des anomalies | N° Article (2) | Libellé des mesures compensatoires (3) correctement mises en œuvre | Photos |
|---|---|---|---|---|
| B7.3 d | <p>L'installation électrique comporte au moins une connexion avec une partie active nue sous tension accessible.</p> <p><b>Remarques :</b> Présence de connexion de matériel électrique présentant des parties actives nues sous tension ; <b>Faire intervenir un électricien qualifié afin de remplacer les matériels présentant des parties actives nues sous tension</b></p> | | | |

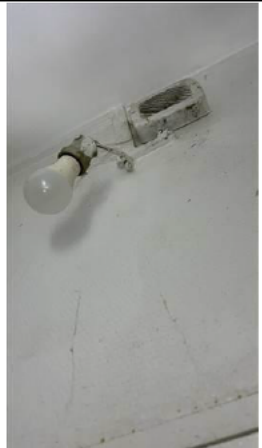
| N° Article (1) | Libellé et localisation (*) des anomalies | N° Article (2) | Libellé des mesures compensatoires (3) correctement mises en œuvre | Photos |
|---|---|---|---|---|
| B8.3 b | <p>L'installation comporte au moins un matériel électrique inadapté à l'usage.</p> <p><b>Remarques :</b> Présence de matériel électrique inadapté à l'usage ; <b>Faire intervenir un électricien qualifié afin de remplacer les matériels inadaptés par du matériel autorisé</b></p> | | | |

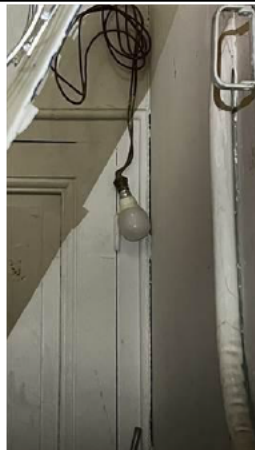
| N° Article (1) | Libellé et localisation (*) des anomalies | N° Article (2) | Libellé des mesures compensatoires (3) correctement mises en œuvre | Photos |
|---|---|---|---|---|
| B8.3 e | <p>Au moins un conducteur isolé n'est pas placé sur toute sa longueur dans un conduit, une goulotte ou une plinthe ou une huisserie, en matière isolante ou métallique, jusqu'à sa pénétration dans le matériel électrique qu'il alimente.</p> <p><b>Remarques :</b> Présence de conducteurs électriques non protégés mécaniquement ;<br/> <b>Faire intervenir un électricien qualifié afin d'installer des protections mécanique sur les conducteurs non protégés</b></p> | | | |

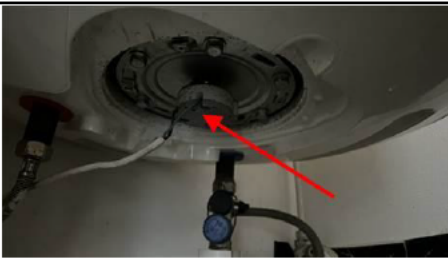
Photo PhEle001

Libellé de l'anomalie : B7.3 d L'installation électrique comporte au moins une connexion avec une partie active nue sous tension accessible.  
Remarques : Présence de connexion de matériel électrique présentant des parties actives nues sous tension ; Faire intervenir un électricien qualifié afin de remplacer les matériels présentant des parties actives nues sous tension

Il est conseillé de faire réaliser, dans les meilleurs délais et par un installateur électricien qualifié, les travaux permettant de lever au moins les anomalies relevées.

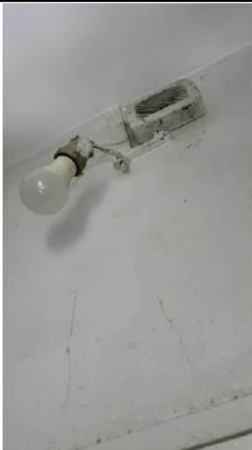
Photo PhEle002

Libellé de l'anomalie : B8.3 b L'installation comporte au moins un matériel électrique inadapté à l'usage.  
Remarques : Présence de matériel électrique inadapté à l'usage ; Faire intervenir un électricien qualifié afin de remplacer les matériels inadaptés par du matériel autorisé

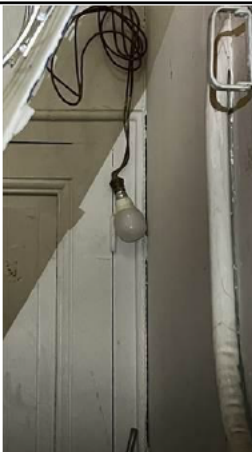
Photo PhEle003

Libellé de l'anomalie : B8.3 e Au moins un conducteur isolé n'est pas placé sur toute sa longueur dans un conduit, une goulotte ou une plinthe ou une huisserie, en matière isolante ou métallique, jusqu'à sa pénétration dans le matériel électrique qu'il alimente.  
Remarques : Présence de conducteurs électriques non protégés mécaniquement ; Faire intervenir un électricien qualifié afin d'installer des protections mécaniques sur les conducteurs non protégés

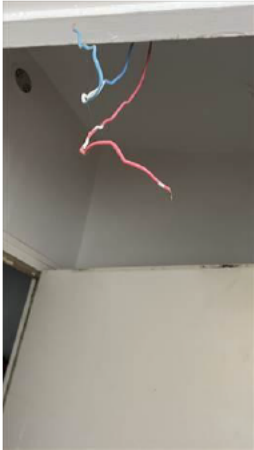
| | <p>Photo PhEle001<br/>Libellé de l'anomalie : B7.3 d L'installation électrique comporte au moins une connexion avec une partie active nue sous tension accessible.<br/>Remarques : Présence de connexion de matériel électrique présentant des parties actives nues sous tension ; Faire intervenir un électricien qualifié afin de remplacer les matériels présentant des parties actives nues sous tension</p> |

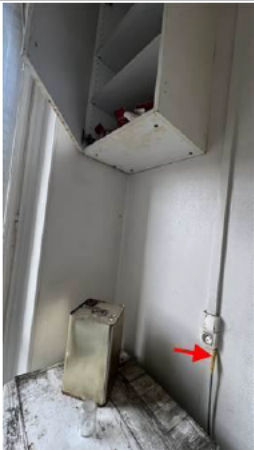
| | <p>Photo PhEle001<br/>Libellé de l'anomalie : B7.3 d L'installation électrique comporte au moins une connexion avec une partie active nue sous tension accessible.<br/>Remarques : Présence de connexion de matériel électrique présentant des parties actives nues sous tension ; Faire intervenir un électricien qualifié afin de remplacer les matériels présentant des parties actives nues sous tension</p> |
