## Résumé de l'expertise n° AS-6432

## Rapport de mission de repérage des matériaux et produits contenant de l'amiante pour l'établissement du constat établi à l'occasion de la vente d'un immeuble bâti (listes A et B de l'annexe 13-9 du Code de la Santé publique)

Numéro de dossier : AS-6432  
Date du repérage : 22/07/2025

| Type de logement : | ..... <b>Pavillon individuel - T4</b> |

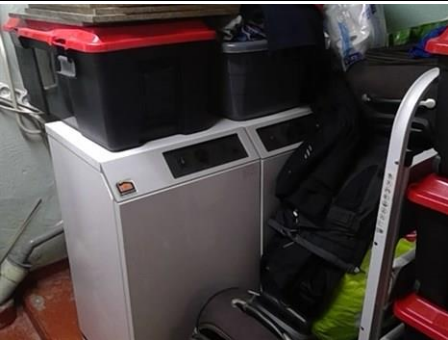
| | <p>Photo n° PhGaz001<br/>Localisation : Sous-Sol - Chaufferie<br/>Chaudière RADSON (Type : Raccordé)</p> |

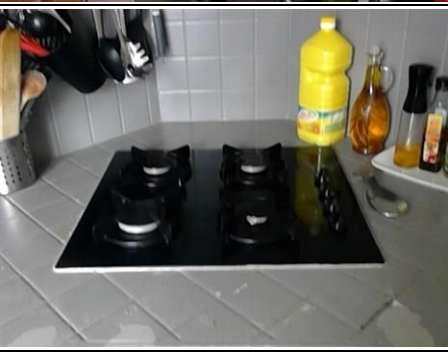
| | <p>Photo n° PhGaz002<br/>Localisation : Sous-Sol - Chaufferie<br/>Cuisinière Eroline (Type : Non raccordé)</p> |

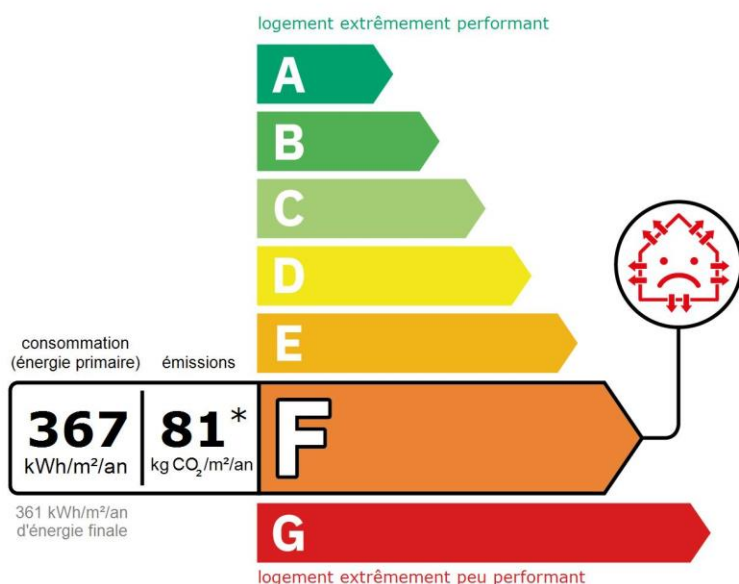
## Performance énergétique et climatique

Le niveau de consommation énergétique dépend de l'isolation du logement et de la performance des équipements.  
Pour l'améliorer, voir pages 4 à 6

Ce logement émet **7 635 kg de CO<sub>2</sub> par an**, soit l'équivalent de **39 558 km parcourus en voiture**.  
Le niveau d'émissions dépend principalement des types d'énergies utilisées (bois, électricité, gaz, fioul, etc.)

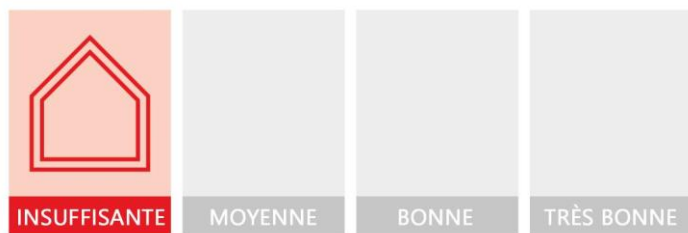
## Performance de l'isolation

| | description | isolation |
|---|---|---|
| <b>Portes et fenêtres</b> | Fenêtres battantes bois, double vitrage / Paroi en brique de verre creuse, / Portes-fenêtres coulissantes métal à rupture de ponts thermiques, double vitrage à isolation renforcée / Fenêtres battantes bois, double vitrage à isolation renforcée / Porte(s) bois opaque pleine | <b>moyenne</b> |
