## Dossier Technique Immobilier

Numéro de dossier : [REDACTED] LE SEC/2026/5840  
Date du repérage : 05/01/2026

## Rapport de mission de repérage des matériaux et produits contenant de l'amiante pour l'établissement du constat établi à l'occasion de la vente d'un immeuble bâti (Listes A et B de l'annexe 13-9 du Code de la Santé publique)

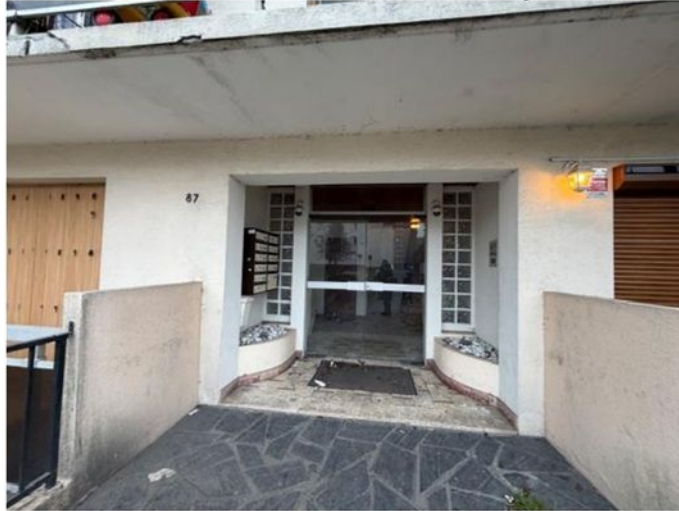
*L'accès à l'immeuble s'effectue de manière sécurisée au moyen d'un interphone.*

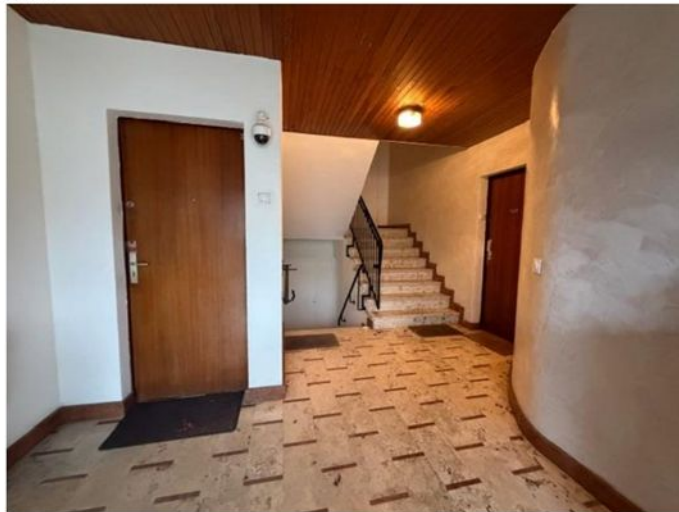
*Les parties communes sont en bon état d'entretien.*

*Il n'y a pas d'ascenseur.*

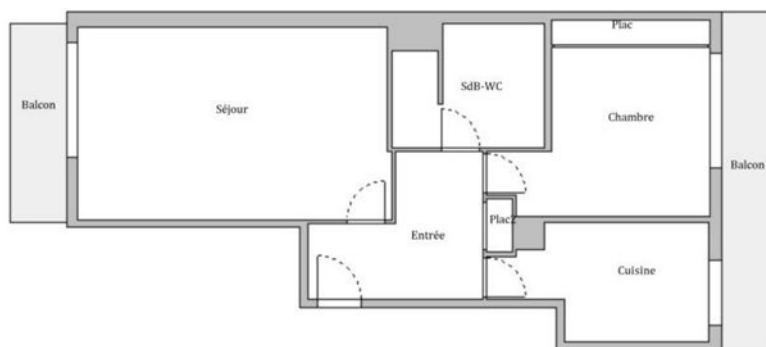
## 7.1 - Annexe - Schéma de repérage

Planche (croquis) de repérage technique effectué par le cabinet : Ariane Environnement, auteur : [REDACTED] Toni  
 Dossier n° [REDACTED] LE SEC/2026/5840 du 05/01/2026  
 Adresse du bien : 87, rue de la Fontaine (9, Cave lot N° 16, Parking lot N° 19) 93130 NOISY LE SEC

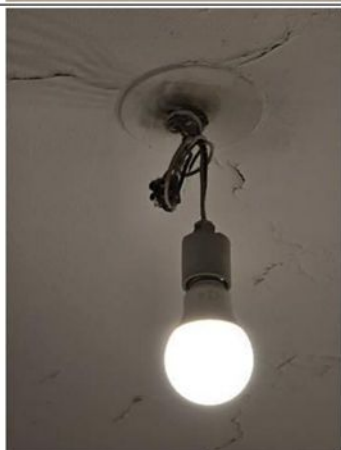
Photo PhEle002

Libellé de l'anomalie : B8.3 e Au moins un conducteur isolé n'est pas placé sur toute sa longueur dans un conduit, une goulotte ou une plinthe ou une huisserie, en matière isolante ou métallique, jusqu'à sa pénétration dans le matériel électrique qu'il alimente.

Remarques : Présence de conducteurs électriques non protégés mécaniquement ; Faire intervenir un électricien qualifié afin d'installer des protections mécanique sur les conducteurs non protégés

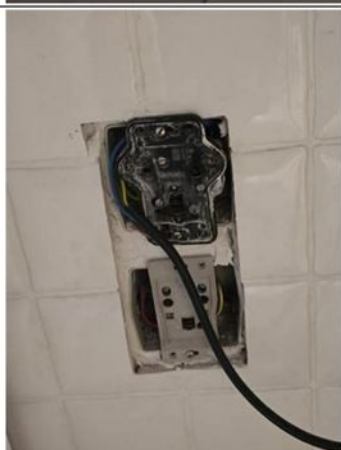
Photo PhEle001

Libellé de l'anomalie : B7.3 a L'Enveloppe d'au moins un matériel est manquante ou détériorée.

Remarques : Présence de matériel électrique en place dont l'enveloppe présente des détériorations ; Faire intervenir un électricien qualifié afin de remplacer les matériels présentant des détériorations

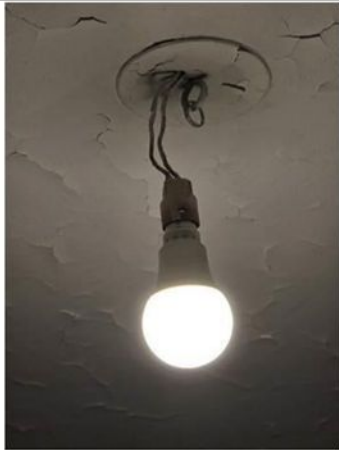
Photo PhEle003

Libellé de l'anomalie : B8.3 b L'installation comporte au moins un matériel électrique inadapté à l'usage.
