## DOSSIER DE DIAGNOSTICS TECHNIQUES

Référence [REDACTED] 31379 14.11.23

Bien : Maison individuelle  
Adresse : 16 rue du Pre aux Saules  
93410 VAUJOURS  
Numéro de lot : 1-2  
Référence Cadastre : B - 172

## NOTE DE SYNTHÈSE DES CONCLUSIONS

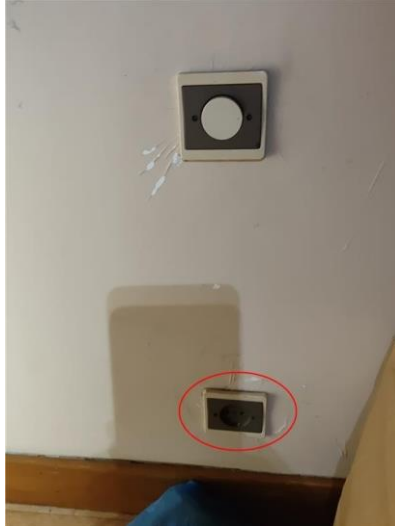
### Point de contrôle N° B.3.3.6 a1)

| <u>Description :</u> | Au moins un socle de prise de courant ne comporte pas de broche de terre. |
| <u>Localisation :</u> | Chambre n°5 |

| <u>Observation(s)</u> | Equiper tous les circuits d'un conducteur de protection relié à la terre. |

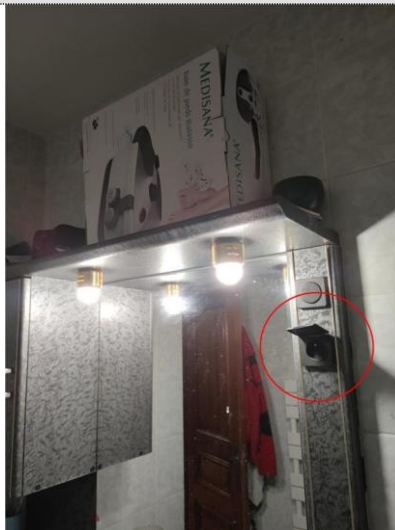
### Point de contrôle N° B.3.3.6 a2)

| <u>Description :</u> | Au moins un socle de prise de courant comporte une broche de terre non reliée à la terre. |
| <u>Localisation :</u> | Salle de bains |

| <u>Observation(s)</u> | Equiper tous les circuits d'un conducteur de protection relié à la terre. |

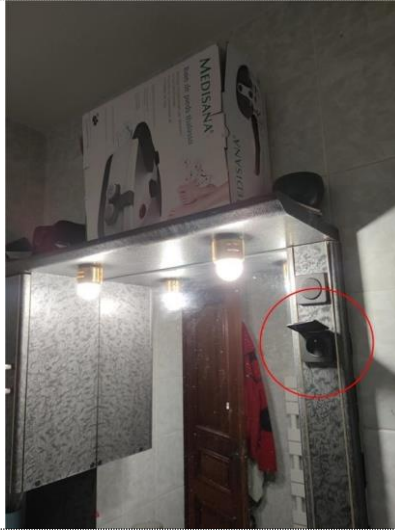
## Point de contrôle N° B.5.3 a)

| <u>Description :</u> | Locaux contenant une baignoire ou une douche : la continuité électrique de la LIAISON EQUIPOTENTIELLE supplémentaire, reliant les ELEMENTS CONDUCTEURS et les MASSES des MATERIELS ELECTRIQUES, n'est pas satisfaisante (résistance > 2 ohms). |
| <u>Observation(s)</u> | Continuité insatisfaisante de la liaison équipotentielle supplémentaire. |
| <u>Localisation :</u> | Salle de bains |

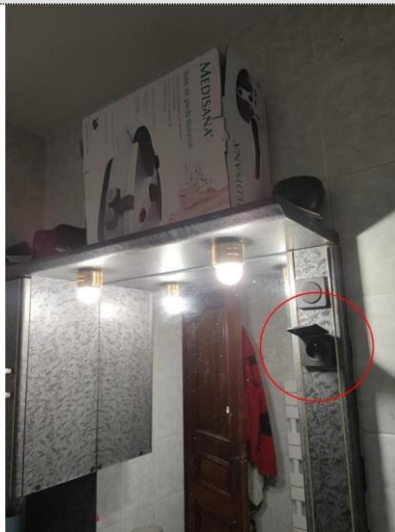
## Point de contrôle N° B.6.3.1 a)

| <u>Description :</u> | Local contenant une baignoire ou une douche : l'installation électrique ne répond pas aux prescriptions particulières appliquées à ce local (adéquation entre l'emplacement où est installé le MATERIEL ELECTRIQUE et les caractéristiques de ce dernier – respect des règles de protection contre les chocs électriques liées aux zones). |
| <u>Observation(s)</u> | Exemple : prise de courant |
| <u>Localisation :</u> | Salle de bains |

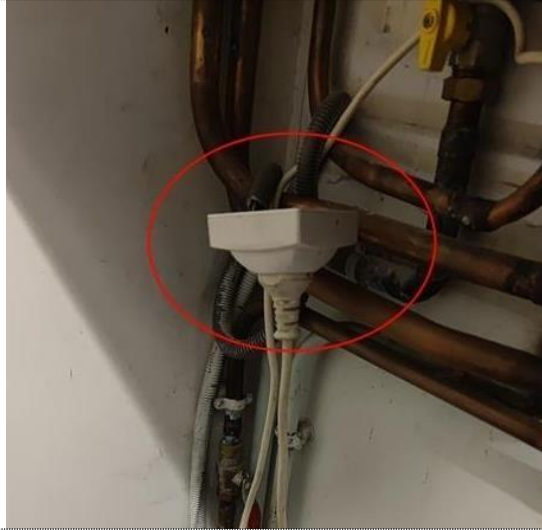
## Point de contrôle N° B.7.3 a)

| <u>Description :</u> | L'ENVELOPPE d'au moins un matériel est manquante ou détériorée. |
| <u>Localisation :</u> | Local technique |

| <u>Observation(s)</u> | Les enveloppes des matériels électrique doivent être présentes, en place et en bon état. |

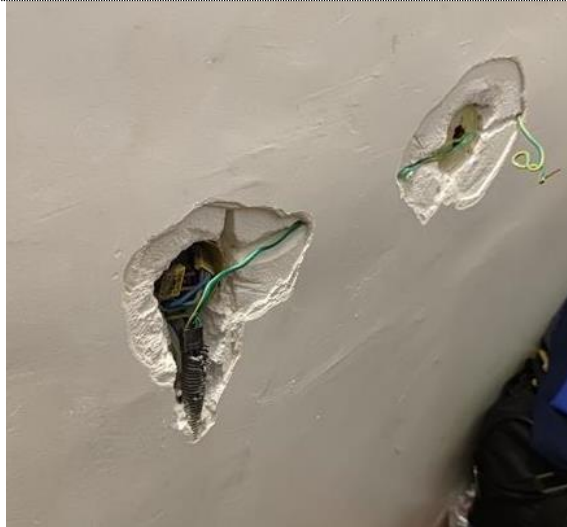
## Point de contrôle N° B.7.3 d)

| <u>Description :</u> | L'installation électrique comporte au moins une CONNEXION avec une partie active nue sous tension accessible. |
| <u>Localisation :</u> | Local technique |

| <u>Observation(s)</u> | Les dispositifs de connexion (bornes, type « dominos », etc.) doivent être placés dans des boîtes de connexion équipées de leur capot d'obturation ou dans des goulottes ou plinthes équipées de couvercles. |

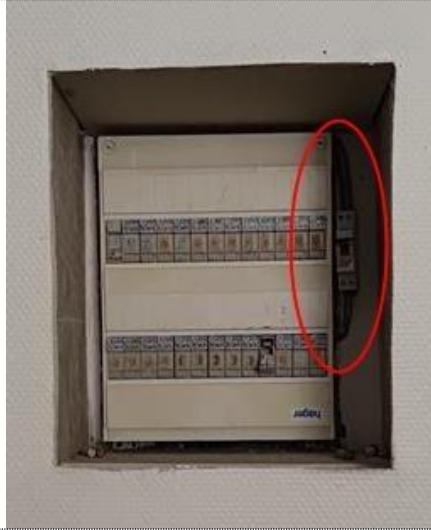
**Point de contrôle N° B.7.3 e)**

| <u>Description :</u> | L'installation électrique comporte au moins un dispositif de protection avec une partie active nue sous tension accessible. |
| <u>Observation(s)</u> | L'installation électrique comporte au moins un dispositif de protection avec une partie active nue sous tension accessible. |
