SYNTHESE DES DIAGNOSTICS

Dossier n° :AS-4752

1 Allée Maryse Hilsz
93270 - SEVRAN
5ème - Lot N°: 29

Rapport de mission de repérage des matériaux et produits contenant de l'amiante. Constat établi à l'occasion de la vente d'un immeuble bâti.

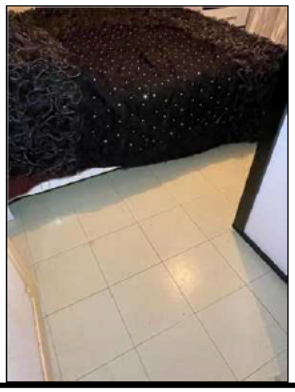
5ème-29-Chambre 1		
Type de composant	Revêtement de sol	Photo 7
Matériau observé	Planchers : Dalles de sol 30x30 avec colle noire

Prise d'échantillon	NON déjà prélevé	
Numéro de prélèvement	ECH-001	
Numéro de Procès verbal	IT072111-26058	
Etat de conservation (2)	EP - Evaluation périodique	
Observation		
Conclusion	PRESENCE (Zone présentant des similitudes d'ouvrage)

N° dossier : AS-4752
Date de l'évaluation : 03/11/2021
Bâtiment : 5ème
Local ou zone homogène : Ech : ECH-001
Désignation déclarée du local : 29-Chambre 1
Matériau ou produit : Planchers, Dalles de sol 30x30 avec colle noire
Conclusion : Procéder à une évaluation périodique

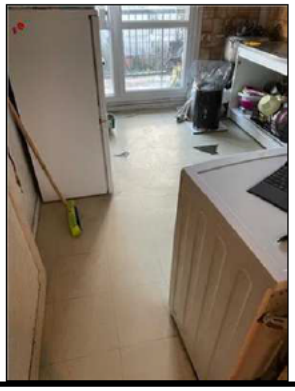
5ème-29-Cuisine		
Type de composant	Revêtement de sol	Photo 10
Matériau observé	Planchers : Dalles de sol 30x30 avec colle noire

Prise d'échantillon	NON déjà prélevé	
Numéro de prélèvement	ECH-001	
Numéro de Procès verbal	IT072111-26058	
Etat de conservation (2)	EP - Evaluation périodique	
Observation		
Conclusion	PRESENCE (Zone présentant des similitudes d'ouvrage)

N° dossier : AS-4752
Date de l'évaluation : 03/11/2021
Bâtiment : 5ème
Local ou zone homogène : Ech : ECH-001
Désignation déclarée du local : 29-Cuisine
Matériau ou produit : Planchers, Dalles de sol 30x30 avec colle noire
Conclusion : Procéder à une évaluation périodique

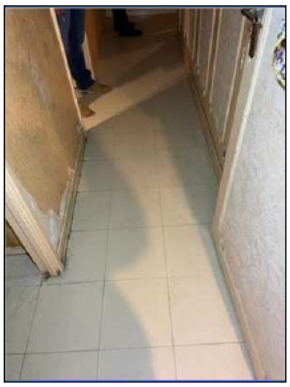
Photo N° 3 ECH-001 REVETEMENT DE SOL -5ème-29-Dressing Planchers Dalles de sol 30x30 avec colle noire

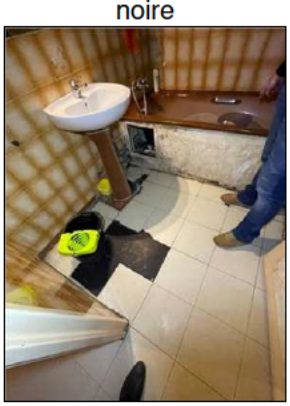
N° dossier : AS-4752
Date de l'évaluation : 03/11/2021
Bâtiment : 5ème
Local ou zone homogène : Ech : ECH-001
Désignation déclarée du local : 29-Toilettes
Matériau ou produit : Planchers, Dalles de sol 30x30 avec colle noire
Conclusion : Procéder à une évaluation périodique

Photo N° 5 ECH-001 REVETEMENT DE SOL -5ème-29-Toilettes Planchers Dalles de sol 30x30 avec colle noire
