PROCES VERBAL DE DESCRIPTION

LUNDI HUIT JUILLET
DEUX MILLE VINGT QUATRE
de 08 heures 30 à 10 heures

Que dans le cadre des actes préparatoires à la vente des biens et droits immobiliers saisis appartenant à [redacted] de nationalité française, il me requiert à l'effet de procéder à la description du local situé 94 Avenue d'Iéna 75016 Paris.

Dossier de Diagnostic Technique

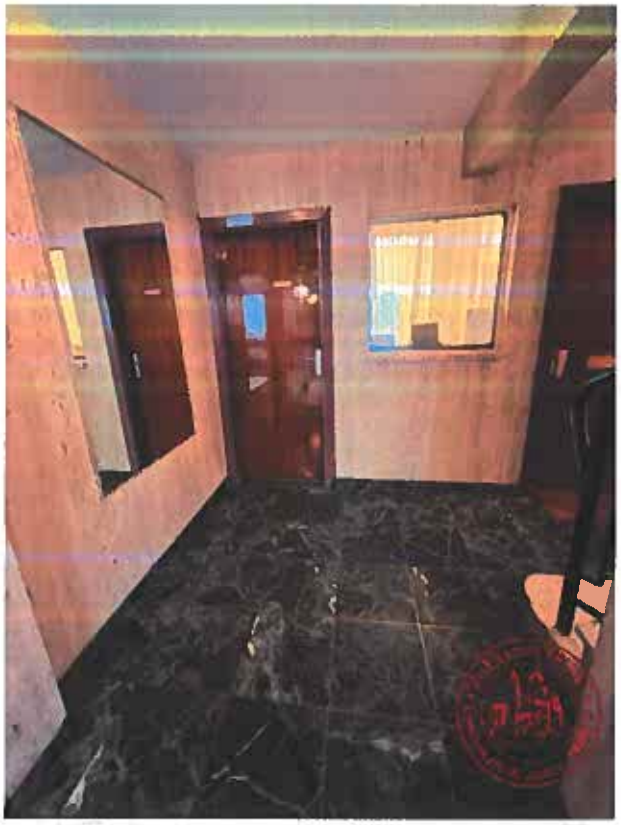
Passant l'entrée, l'accessibilité se fait par une porte d'entrée de hall vitrée.

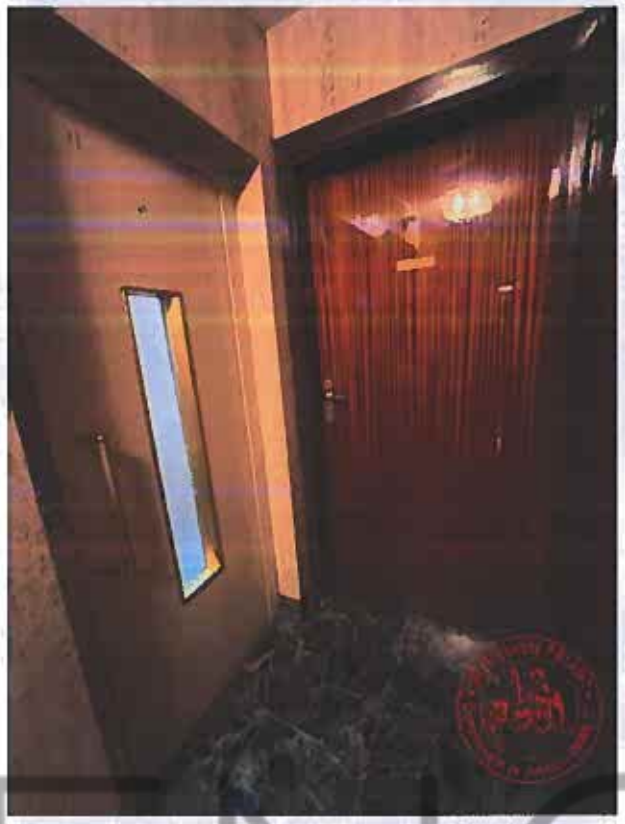
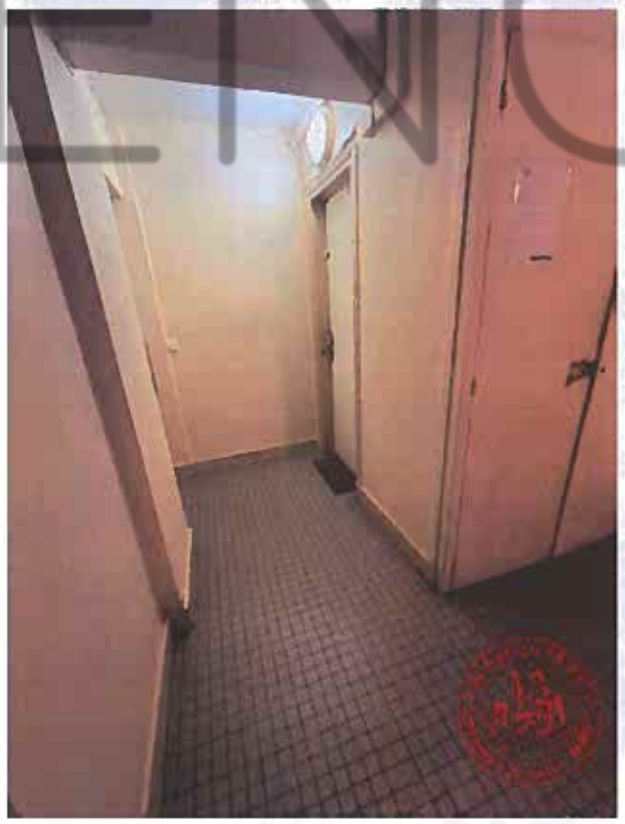
Le bien est accessible en empruntant la porte de service.

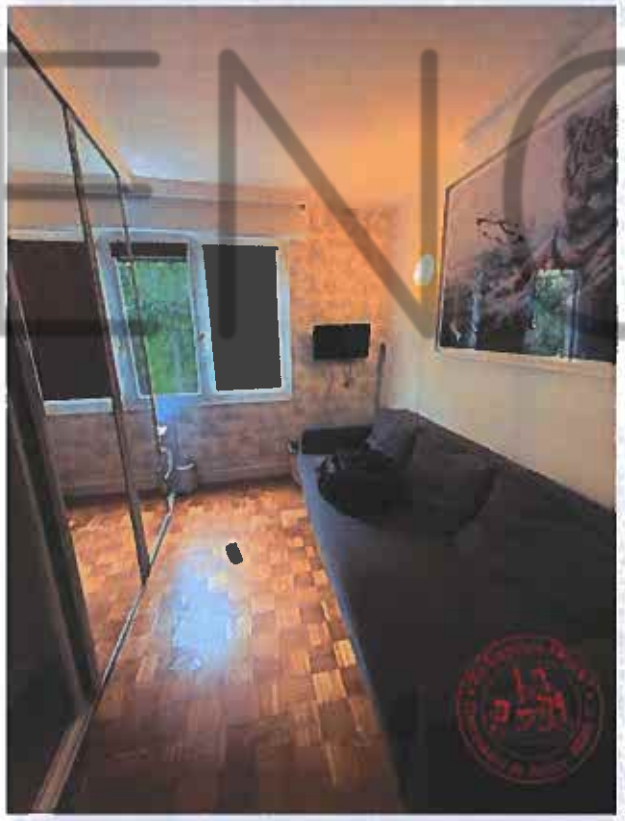
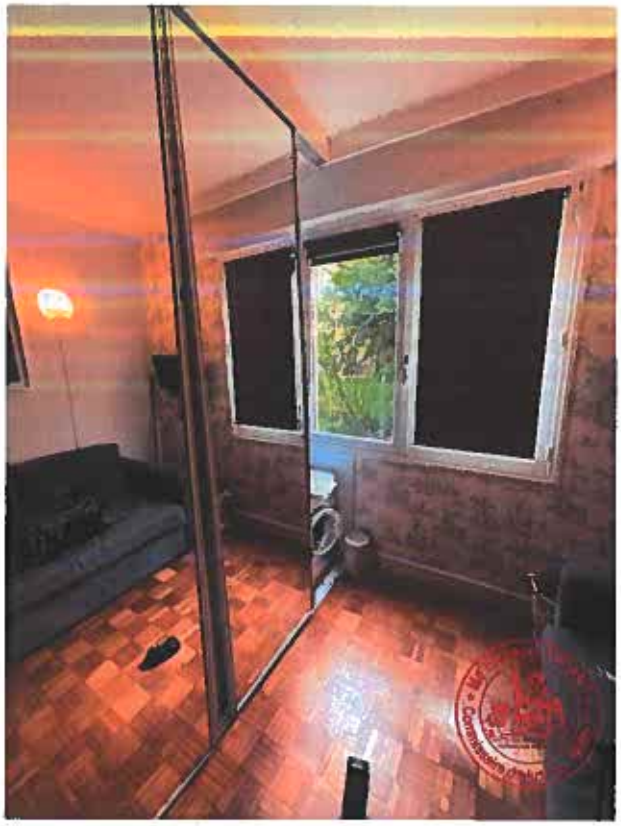
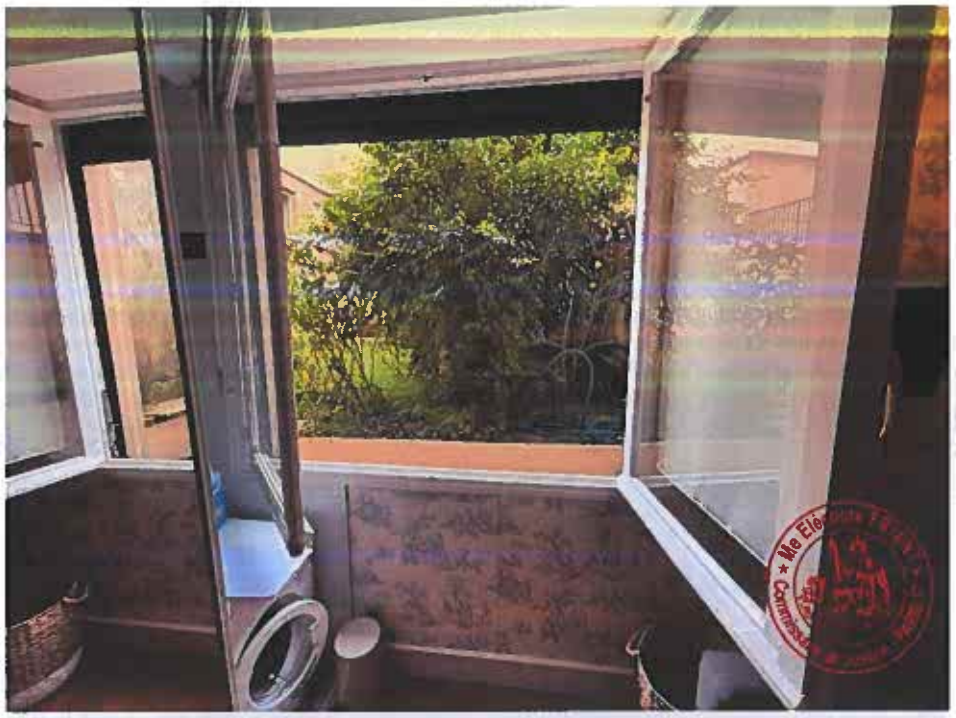
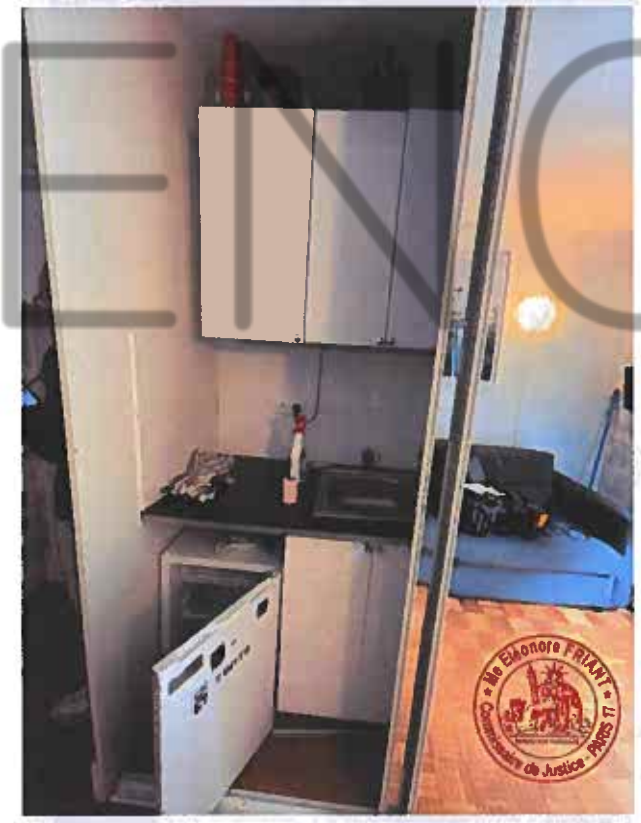
Le sol est recouvert d'un parquet en bon état.

Les murs sont recouverts de peinture et de papier peint en état d'usure normale.

Le plafond est recouvert de peinture de couleur blanche.

Un placard avec des portes vitrées est intégré dans le mur de la chambre.

Je constate la présence d'une fenêtre avec deux battants.

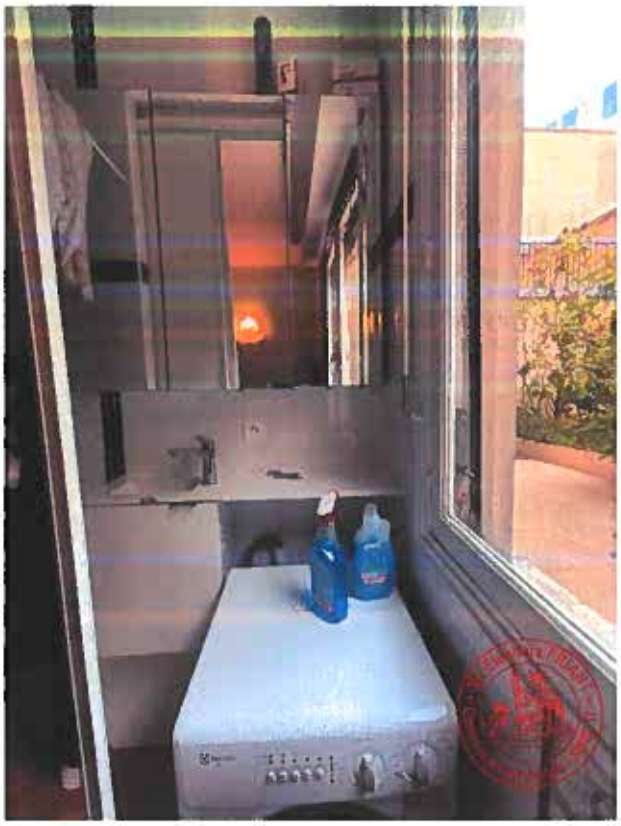
Je constate la présence d'une kitchenette en état d'usure normale ainsi que d'une salle de douche accolée à la fenêtre.
