PROCES VERBAL DE DESCRIPTION

L'AN DEUX MILLE VINGT-SIX ET LE TROIS AVRIL
A 14 H 00
Durée : 4h15

SYNDICAT DES COPROPRIETAIRES DE L'IMMEUBLE SITUE 25/27, Quai des Carrières à CHARENTON-LE-PONT (94220)

- UNE ORDONNANCE SUR REQUETE RENDUE PAR LE JUGE DE L'EXECUTION DU TRIBUNAL JUDICIAIRE DE CRETEIL LE 20 MARS 2026 DANS LE CADRE DE LA PROCEDURE DE SAISIE IMMOBILIERE DILIGENTEE A L'ENCONTRE DE LA [redacted] POUR LES BIENS SITUES 25, QUAI DES CARRIERES A CHARENTON-LE-PONT, ET PLUS PRECISEMENT :

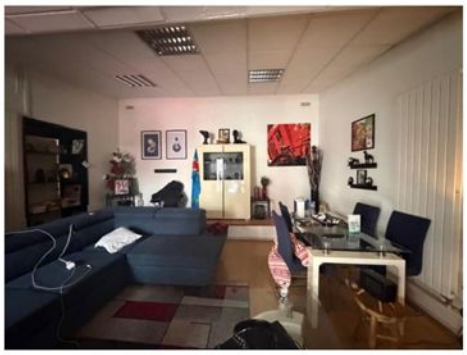
GRANDE PIECE A USAGE DE SALON

Le sol est recouvert de parquet flottant en état d'usure avancée.

Les murs sont recouverts de toile de verre elle-même recouverte de peinture et également de pierre naturelle en état d'usure normale.

Le plafond situé en partie sous la pente du toit est recouvert de dalles de faux plafond en état d'usure avancée.

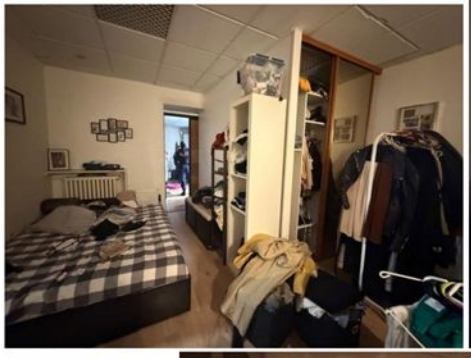
Les murs sont recouverts de toile de verre elle-même recouverte de peinture en état d'usure normale.

Le plafond est recouvert de dalles de faux plafond en état d'usure avancée.

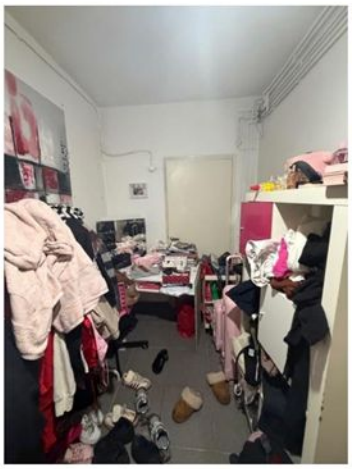
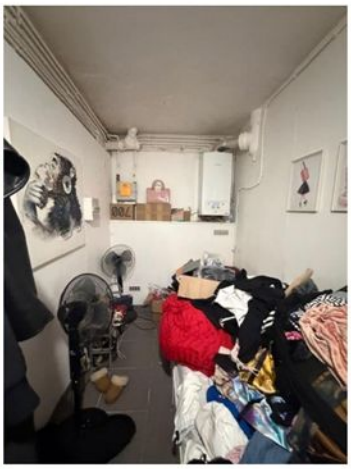
PETITE CHAMBRE en enfilade de la grande chambre

Le sol est recouvert de carreaux de carrelage en état d'usure avancée.

Les murs sont recouverts de toile de verre elle-même recouverte de peinture en état d'usure normale.

Le plafond est recouvert de peinture en état d'usure normale.

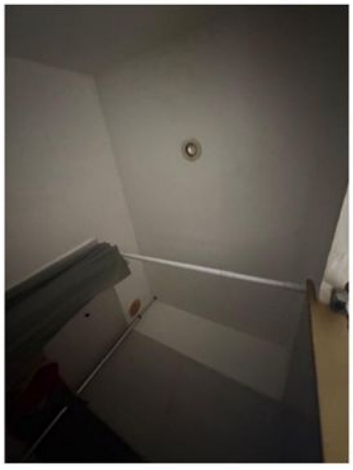
Le plafond est recouvert de peinture en état d'usure avancée.

La pièce est aveugle.

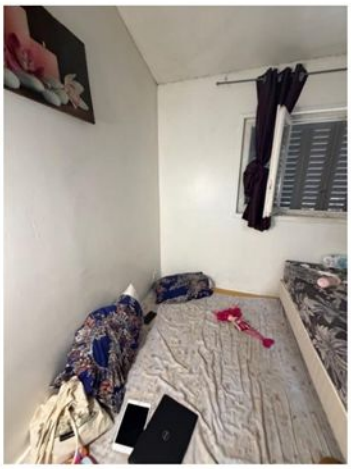
Le plafond situé sous la pente du toit est recouvert de peinture en état d'usure avancée.

La pièce prend jour par une fenêtre à quatre battants dont deux fixes, équipée de montants en bois, de double vitrage et de volets métalliques.

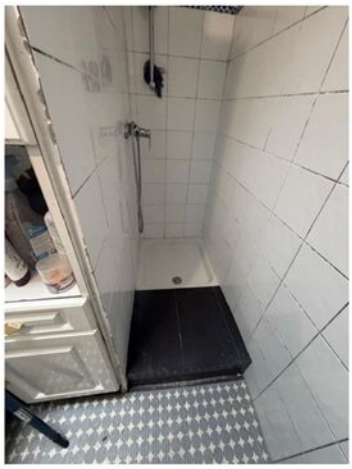
Les murs sont recouverts de carreaux de carrelage et de peinture en état d'usure avancée.

Le plafond situé sous la pente du toit est recouvert de peinture en état d'usure avancée.

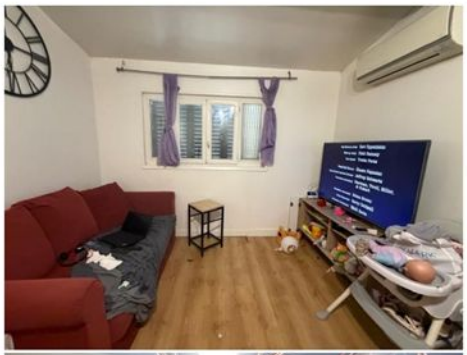
SALON

Le sol est recouvert de lames de parquet flottant en état d'usure avancée.

Les murs sont recouverts de peinture en état d'usure avancée.

Le plafond situé en partie sous la pente du toit est recouvert de peinture avec poutres apparentes, en état d'usure avancée.

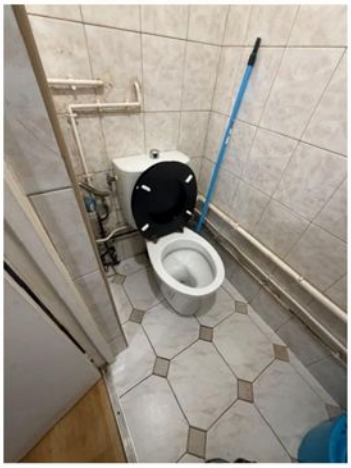
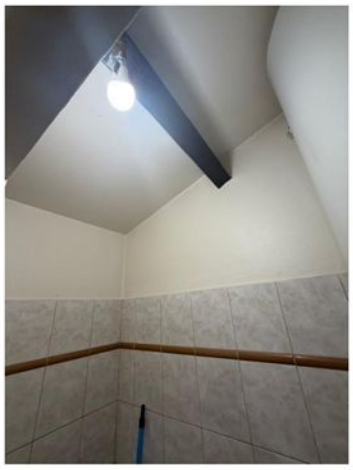
TOILETTES

Le sol est recouvert de carreaux de carrelage en état d'usure avancée.

Les murs sont recouverts de carreaux de carrelage et de peinture en état d'usure avancée.

Le plafond situé sous la pente du toit est recouvert de peinture en état d'usure avancée, avec poutres apparentes.

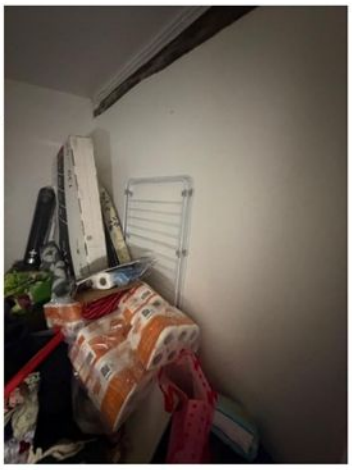
Les murs sont recouverts de peinture en état d'usure normale.

Le plafond situé sous la pente du toit est recouvert de peinture en état d'usure normale.

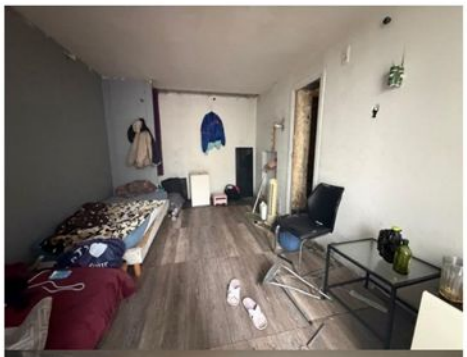
PIECE

Le sol de la pièce est recouvert de dalles de linoléum en mauvais état.

Les murs sont recouverts de peinture en mauvais état.

Le plafond est recouvert de peinture en mauvais état.

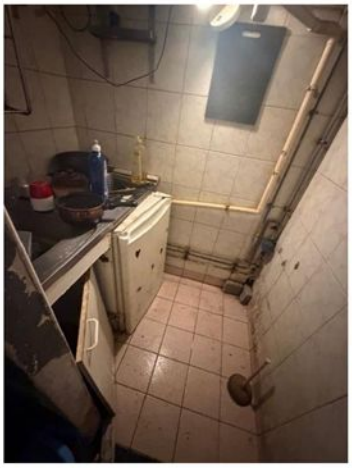
TOILETTES ET CUISINE

Les pièces sont en très mauvais état sols, murs et plafonds.

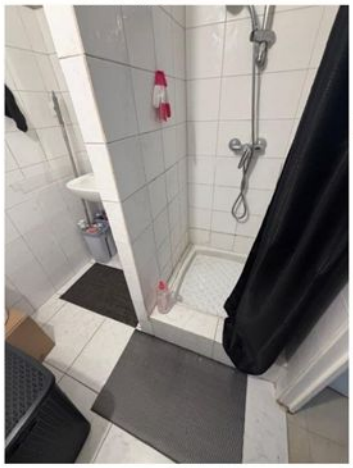
SALLE D'EAU

Le sol est recouvert de carreaux de carrelage en état d'usure normale.

Les murs sont carrelés et recouverts de peinture en état d'usure avancée.

Le plafond est recouvert de peinture en état d'usure avancée.

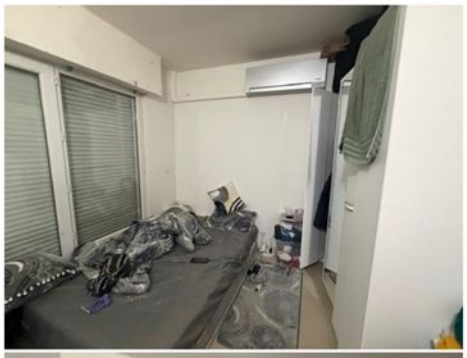
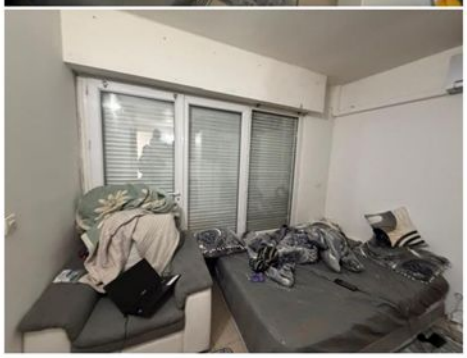
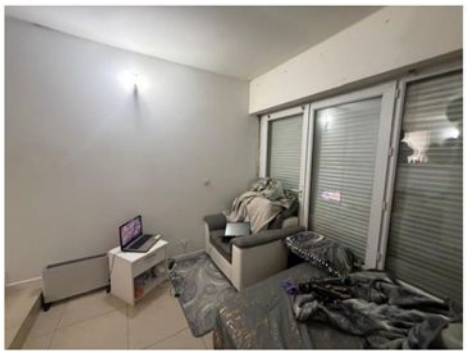
SALON

Le sol est recouvert de carreaux de carrelage en état d'usure normale.

Les murs sont recouverts de peinture en état d'usure normale.

Le plafond est recouvert de peinture en état d'usure normale.

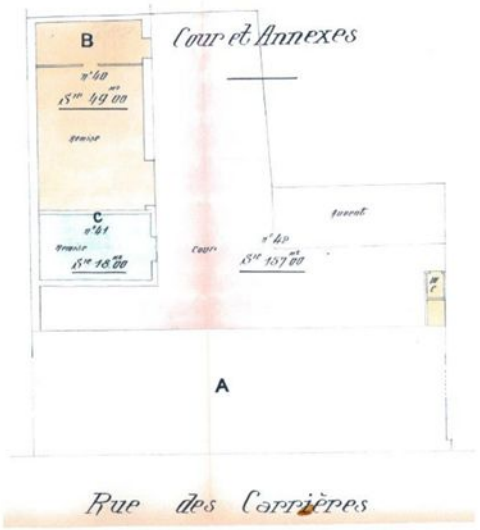
Des voisins m'ont indiqué que les remises ont été transformées en locaux à usage d'habitation, en violation des règles du règlement de copropriété. Ils me communiquent un jugement du 23 mai 2024 que j'annexe au présent acte et qui mentionne notamment :

Après communication du plan des lots 40, 41 et 42, je peux déterminer que des constructions ont été édifiées dans la cour. Il s'agit du salon du logement de Madame KIALA et du bâtiment à droite occupé par Monsieur [redacted]

> **CONDAMNE** la société CHARENTON CARRIERES à remettre en état les lots n°40, 41 et 42 conformément à l'état descriptif de division intégré au règlement de copropriété;
