Dossier Diagnostic Technique

Votre N° de dossier : 91SAM02131

Adresse : .....**23 Avenue Foch**
Commune : .....**94300 Vincennes (France)**
Périmètre de repérage: **Ensemble des parties privatives**

Type :	**Appartement - T2**	Bâtiment :	**C**	Références parcelles :	**66**
Lots principaux :	**88,75**	Etage :	**3**	Références cadastrales :	**AN**
Lots secondaires :	**75**	Porte :	**35**		
Date de diagnostics :	**25/08/2026**	Accompagnateur :	**Scp Cazenave**	Opérateur :	**AMRANE Sofian**
Date d'émission :	**01/09/2026**

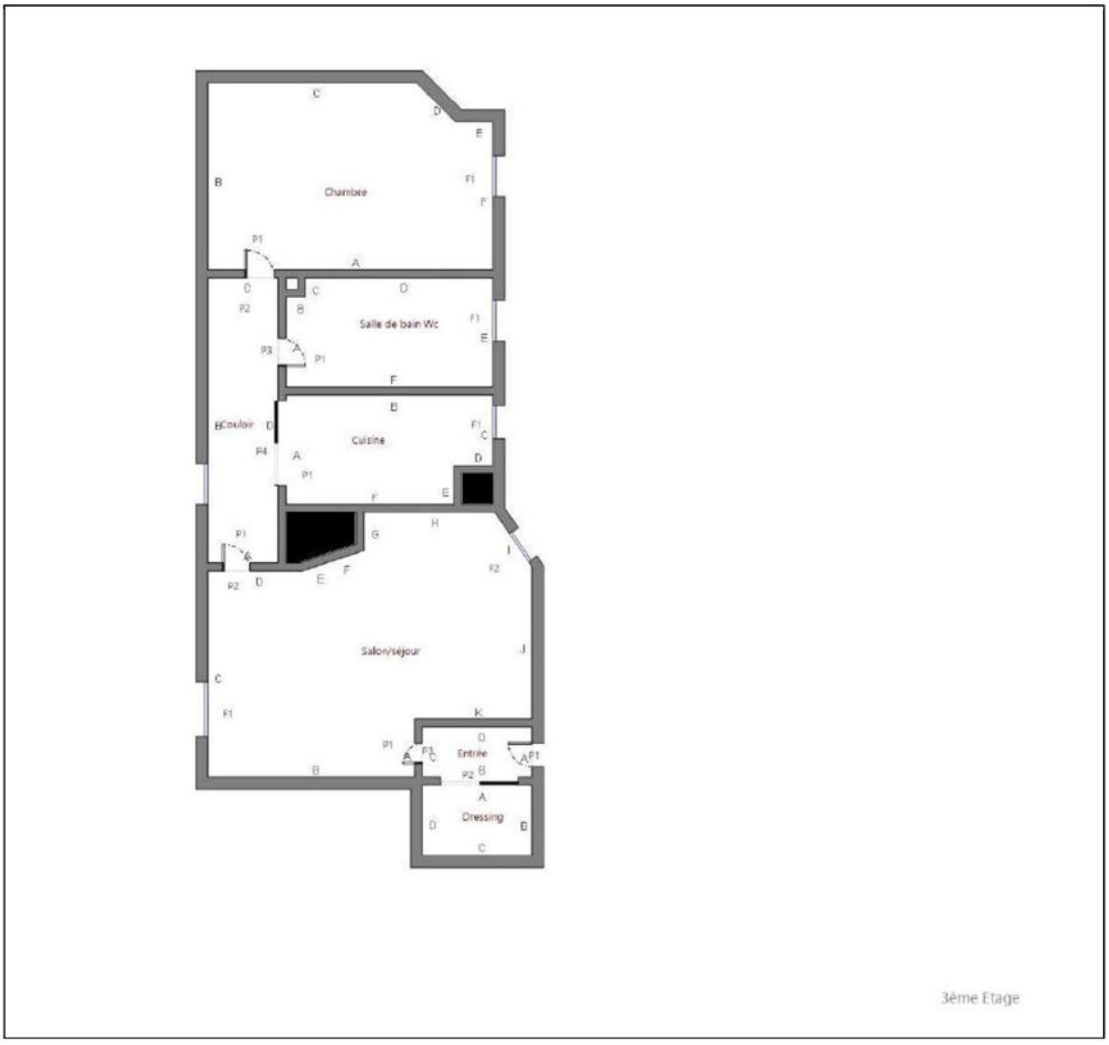
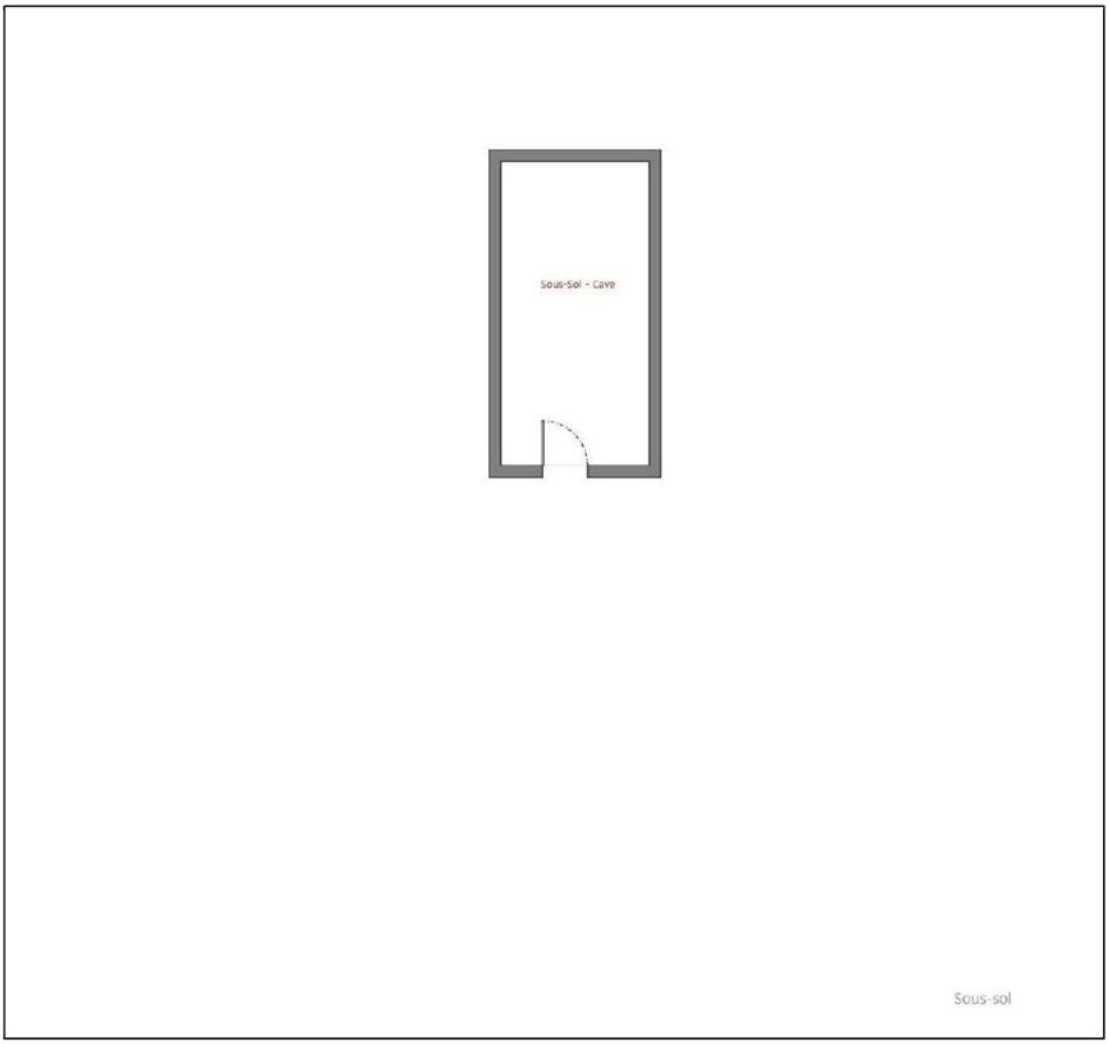
Localisation des mesures sur croquis de repérage

Du fait de la présence de revêtements contenant du plomb au-delà des seuils en vigueur et de la nature des dégradations constatées (non dégradé, non visible, état d'usage) sur certaines unités de diagnostic, le propriétaire doit veiller à l'entretien des revêtements recouvrant les unités de diagnostic de classe 1 et 2, afin d'éviter leur dégradation future.
