**PROCÈS-VERBAL de DESCRIPTION DES LIEUX**

Le ONZE SEPTEMBRE  
DEUX MILLE DIX-SEPT

## **I - Parcelle n° 83 section DE :**

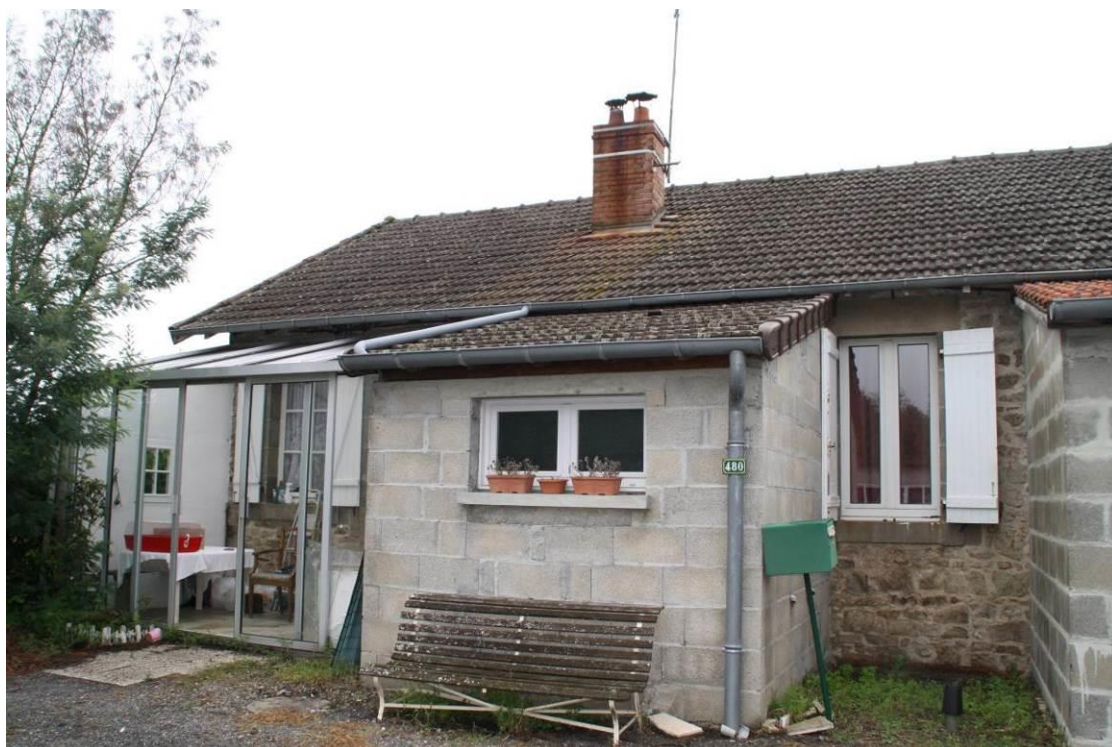
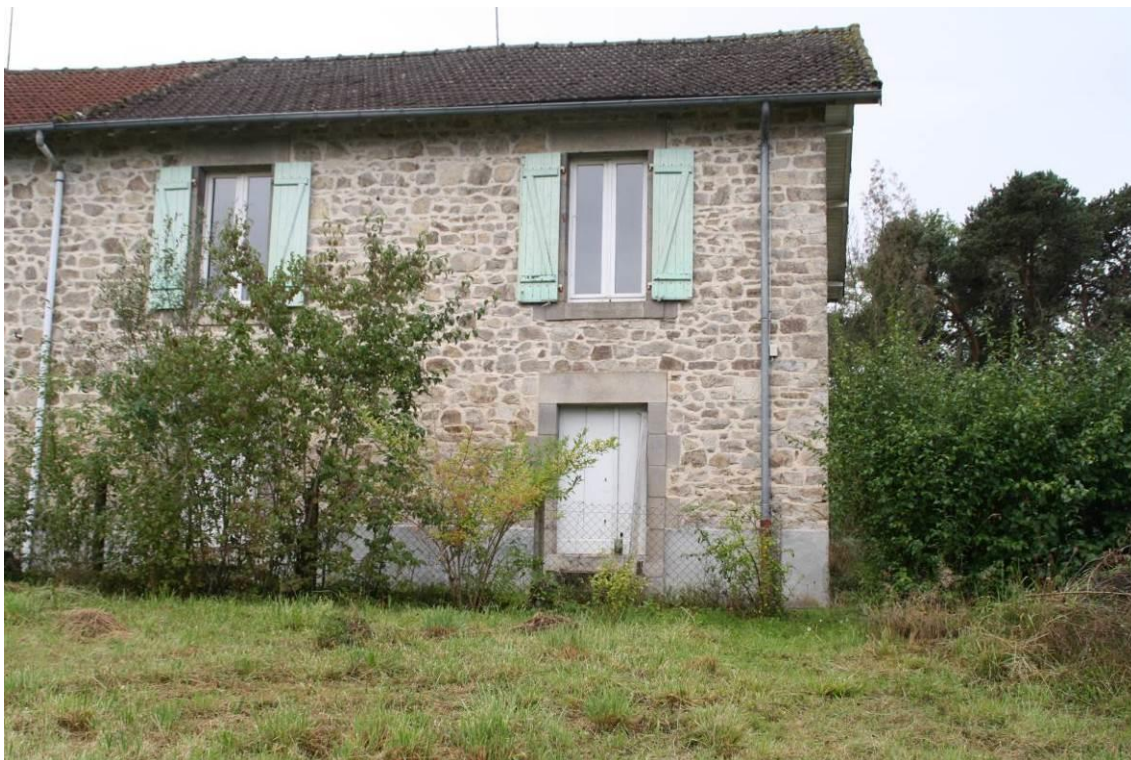
Une véranda a été ajoutée à l'avant, côté cour, ainsi qu'une salle de bains.

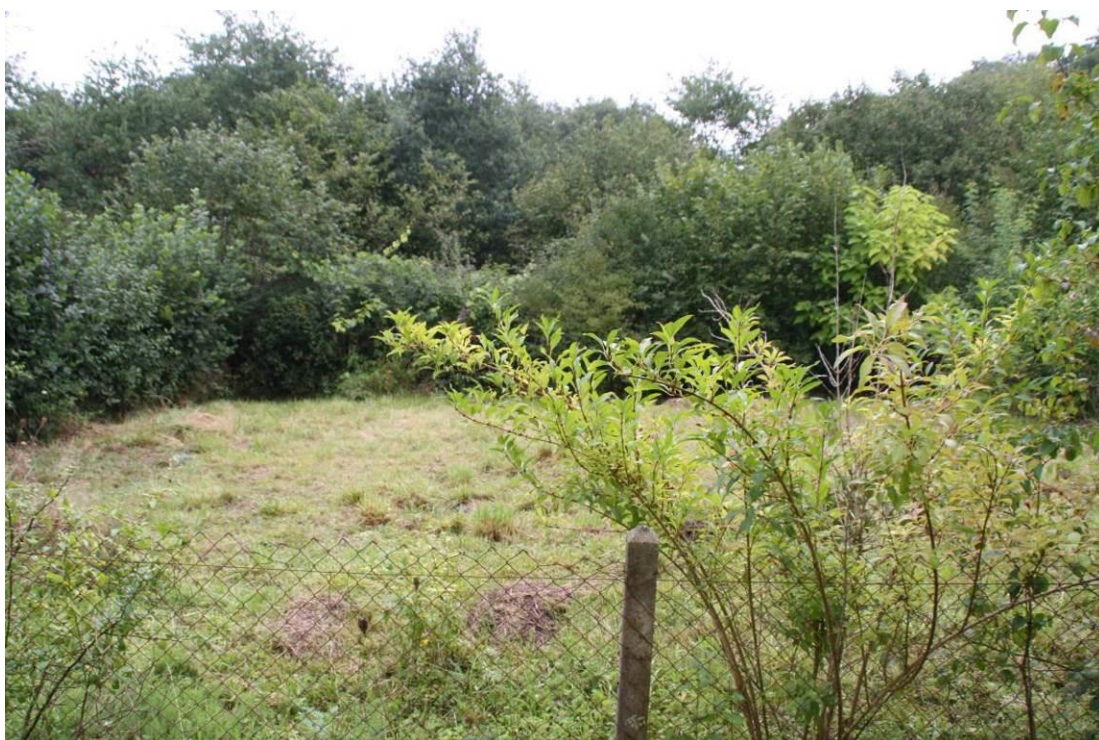
Sur cette même parcelle 83 est situé un terrain à l'arrière de la maison à usage de jardin qui est clos par des clôtures.
