PROCES-VERBAL DE DESCRIPTION

L'AN DEUX MILLE DIX-SEPT ET LE CINQ OCTOBRE

Certifie me transporter ce jour sis 21 RUE Louise Michel 93170 BAGNOLET cadastré section K n°16 bâtiment sur rue 1^{er} étage gauche

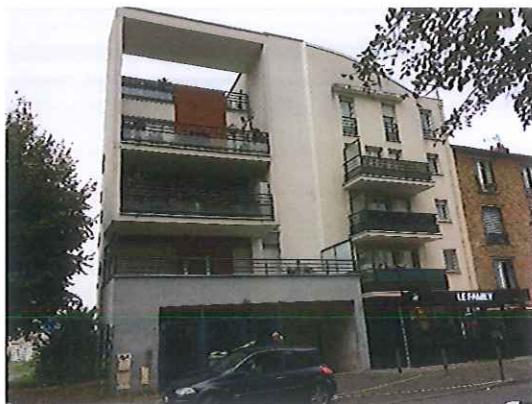
Même si le diagnostic électrique n'est pas obligatoire le géomètre expert me déclare que l'installation électrique est en bon état d'usage .

Le logement est en bon état d'usage.
