PROCES-VERBAL DE DESCRIPTION

L'AN DEUX MILLE SEIZE ET LE TREIZE DECEMBRE

Certifie me transporter ce jour sis 9 rue du Verger 93140 BONDY cadastré section A n° 224-225-226-227-229-232-234 et plus précisément bâtiment J escalier B 4 Allée des Erables rez-de-chaussée gauche 93140 BONDY

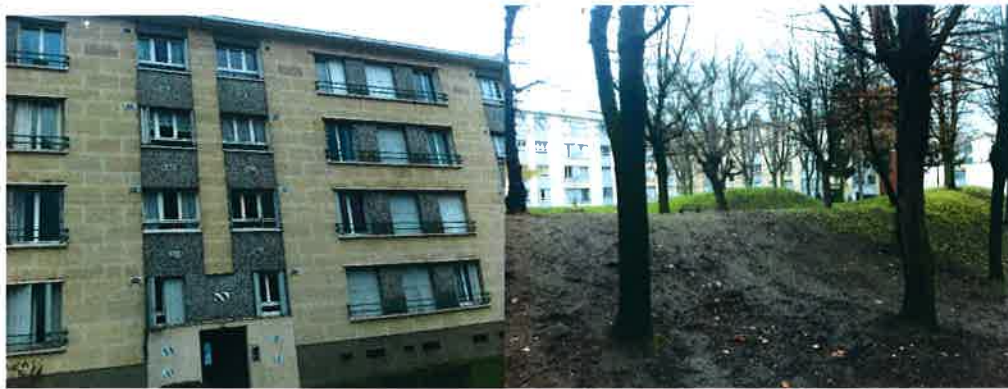
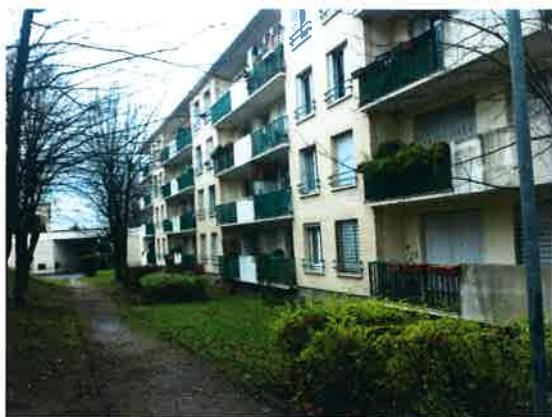
L'ensemble immobilier date des années 1960 et est destiné à l'usage d'habitation collective. L'ensemble immobilier dénommé la Résidence des jardins de la Noue est entièrement clos de grillages, murs, accès divers par portail et portillon.

Les immeubles sont sans style architectural particulier, de type barre HLM et sont composés d'un rez-de-chaussée surélevé et de 3 étages avec toiture terrasse

Le gros œuvre est édifié de béton et les façades sont sous pierre de taille.
