PROCES VERBAL DE CONSTAT

PROCES VERBAL DE DESCRIPTION

Me suis transportée ce jour au 15, avenue Fabre 93420 VILLEPINTE,

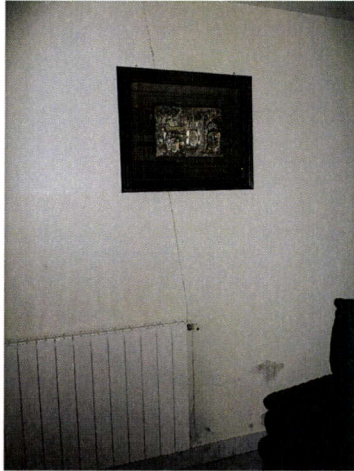
CUISINE AMERICAINE

Le sol est recouvert de marbre en bon état avec tâches d'oxydation, notamment au niveau des joints.

Sur les murs et au plafond, la peinture est en état d'usage. Je peux constater, à divers endroits, que celle-ci craquèle.

La pièce prend jour par une baie vitrée en PVC, double battant, équipée de double vitrage et qui s'ouvre et se ferme correctement. Je note l'absence de volet à l'extérieur.

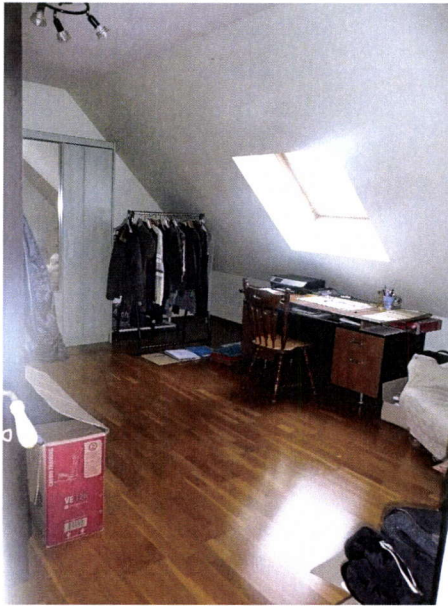
PLACARD SOUS TOIT (PORTE EN FACE EN MONTANT L'ESCALIER)

La pièce prend jour par une fenêtre de type VELUX, encadrement en bois, en état d'usage.
