PROCES VERBAL DE DESCRIPTION

**L'AN DEUX MILLE DIX-SEPT ET LE VINGT-QUATRE JUILLET
A 9 H 30**

Me suis transportée ce jour 87, rue des Berthauds à ROSNY-SOUS-BOIS.

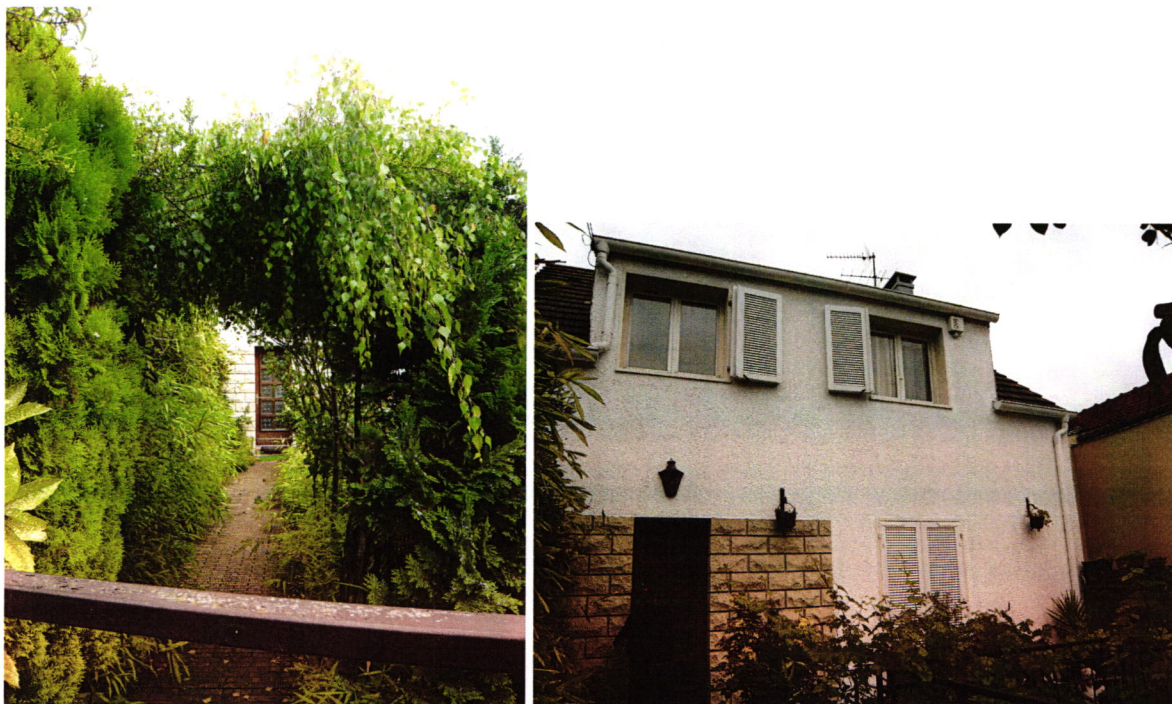
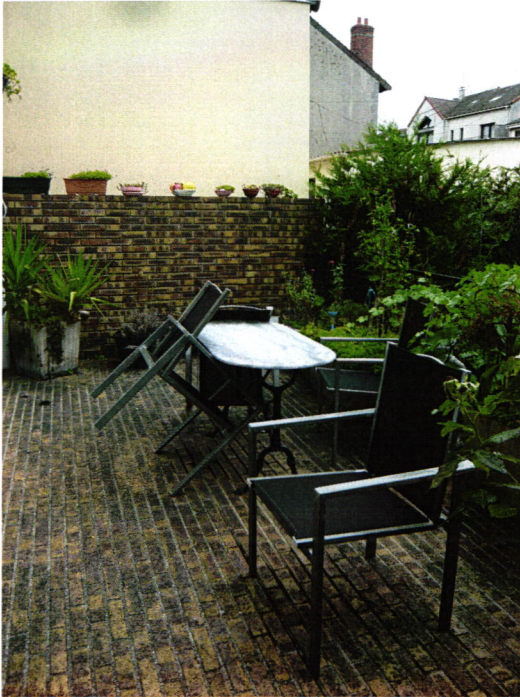
L'accès de la rue se fait à la fois par un portail métallique piéton ainsi que par un second portail métallique à deux battants menant à une descente de garage et permettant l'entrée de deux véhicules l'un derrière l'autre. Ces deux portails métalliques sont fixés à un muret fait de briques, le tout en état d'usage.

Derrière le portail permettant l'accès aux piétons, un chemin fait de briques en état d'usage ainsi que de végétation sur les côtés mène à la porte principale du pavillon.

Au fond de ce passage, j'accède également à une terrasse. Je constate également, le long de cette terrasse et du passage précédemment décrit, un garde-corps métallique en état d'usage.

De part et d'autre de la maison, je constate que la mitoyenneté est séparée à ma droite, par un muret fait de briques et à ma gauche, par une clôture faite de végétation.

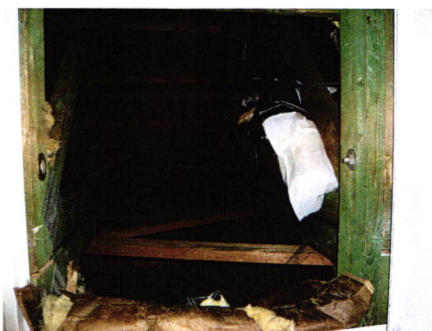
Les cloisons et le plafond sont recouverts de peinture en état d'usage. Des moulures apparaissent également sur les cloisons.

Je constate, au plafond, la présence d'une trappe. Derrière cette trappe, je constate la présence des combles non aménagés.
