## **PROCES-VERBAL DE DESCRIPTION**

**L'AN DEUX MILLE DIX-HUIT ET LE VINGT QUATRE AVRIL**

*Certifie me transporter ce jour sis 12 Avenue Pablo Picasso Bâtiment E8, rez-de-chaussée porte fond gauche 93420 VILLEPINTE cadastré section BA n° 160, n° 161, n° 162, n°163, n°164*

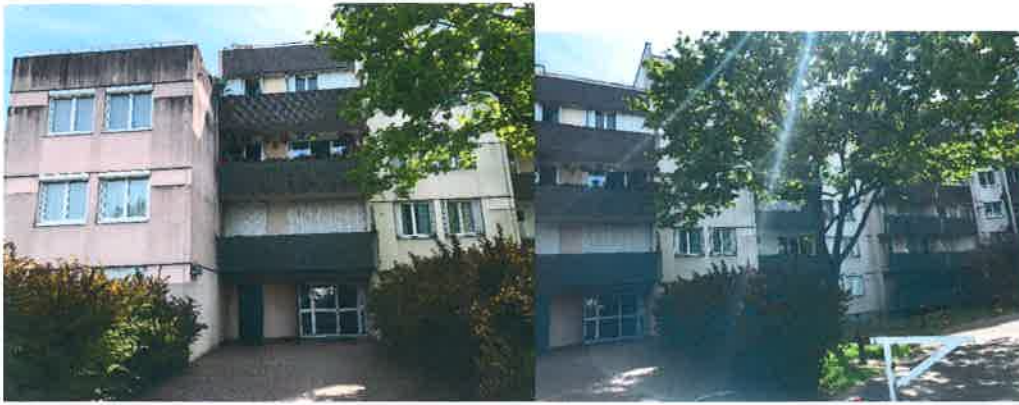
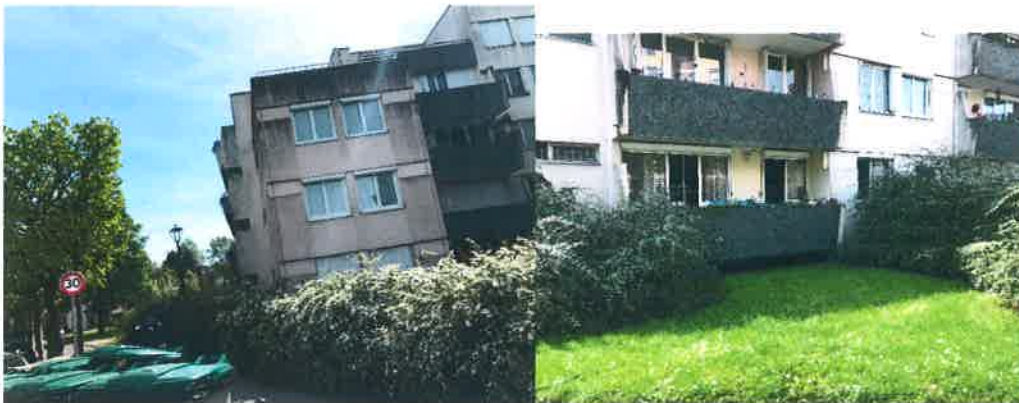
*Les lieux sont entretenus et en état d'usage correct.*

*Le chauffage est au gaz collectif et le diagnostiqueur expert me déclare que l'installation ne présente pas d'anomalie majeure.  
L'installation électrique est d'époque de la construction et présente quelques anomalies, notamment l'absence de prises de terre dans l'ensemble du logement.  
Il m'est déclaré que le tableau électrique devra être repris (absence de 30 milli ampères)*
