## PROCES VERBAL DE DESCRIPTION

**L'AN DEUX MILLE DIX-HUIT ET LE NEUF MAI  
A 9 H 30**

- il me requiert à l'effet de procéder à la description de plusieurs lots situés de l'immeuble situé 3, Impasse Bordier 93300 AUBERVILLIERS appartenant à la SARL dont le siège social se trouve 127, rue Amelot à 75011 PARIS.

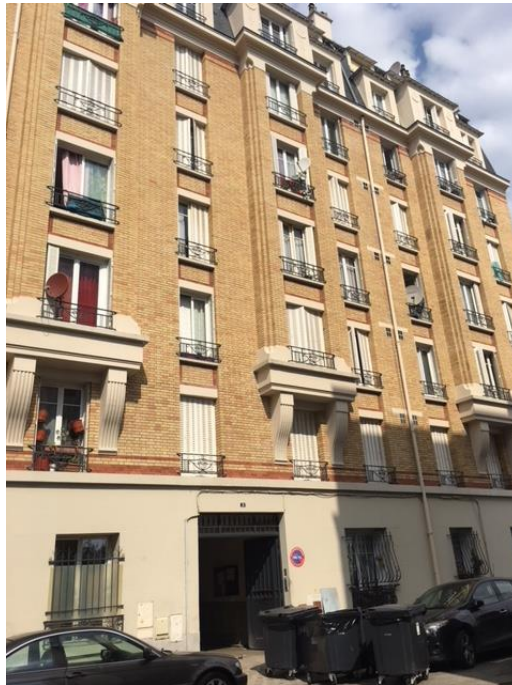
La façade de l'immeuble est propre.

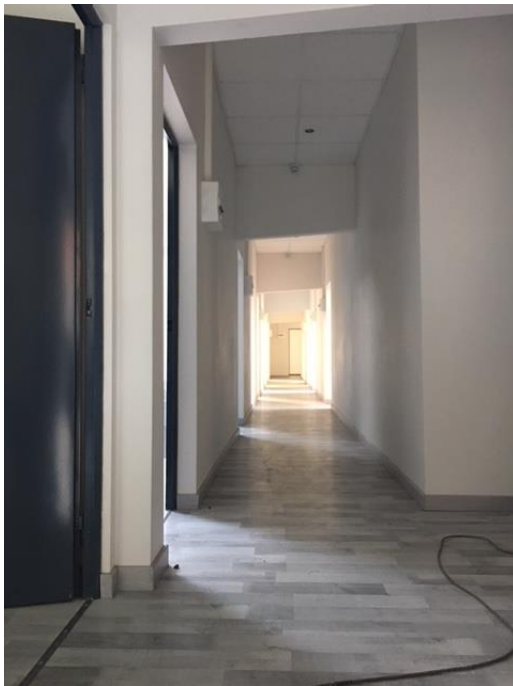
## **LOCAL N°1**

On y accède par une porte plastique en bon état.

Au sol, un revêtement plastique imitation parquet. Dans les sanitaires, je note la présence d'un carrelage.

Les murs et le plafond sont recouverts de toile de verre peinte en bon état.

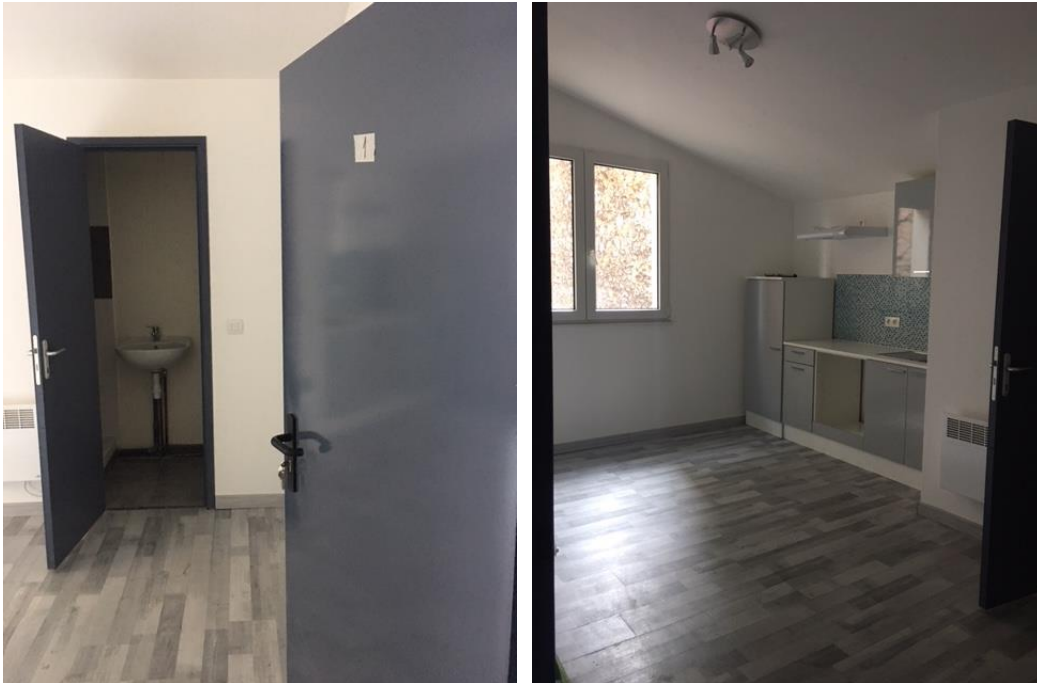
## **LOCAL N°2**

On y accède par une porte plastique en bon état.

Au sol, un revêtement plastique imitation parquet. Dans les sanitaires, je note la présence d'un carrelage.

Les murs et le plafond sont recouverts de toile de verre peinte en bon état.

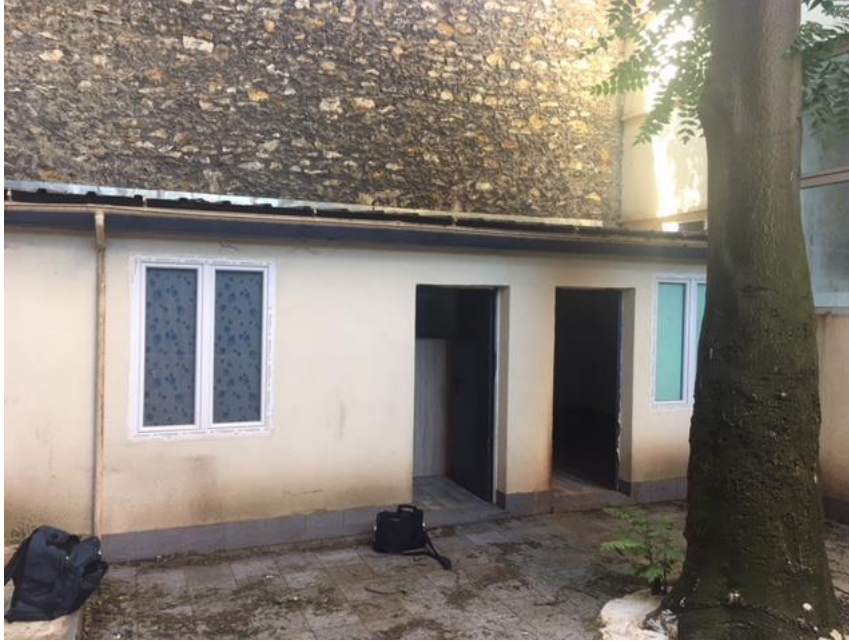
**LOCAUX DE PLAIN PIED SUR COUR :**

A 11 h 10, nous procédons à la première ouverture d'un des locaux donnant directement sur la cour commune des locaux.

La configuration est similaire aux appartements précédemment décrits dans les étages.

Une forte odeur d'humidité se dégage des deux pièces, et j'aperçois des traces de moisissure.
