### ***PROCES-VERBAL DE DESCRIPTION***

**L'AN DEUX MILLE DIX-HUIT ET LE VINGT NEUF MAI**

*Certifie me transporter ce jour sis 10 Allée des petits jardins 93160 NOISY LE GRAND ZAC du Clos St Vincent cadastré section CN n°224-220*

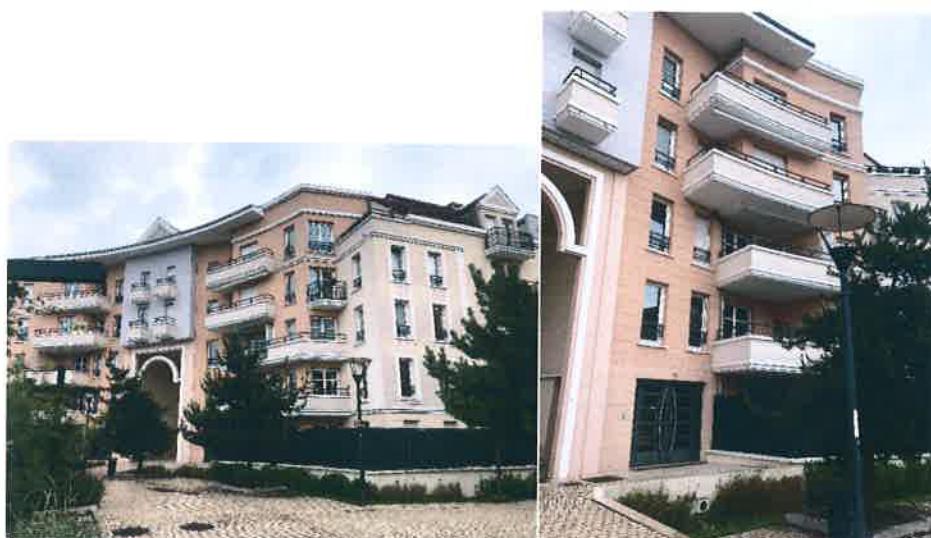
*Le logement est en très bon état et il est entretenu. Il dispose d'une terrasse dallée sur toute la longueur de l'appartement.*
