**PROCES-VERBAL DE DESCRIPTION**

**L'AN DEUX MILLE DIX-SEPT ET LE VINGT DECEMBRE**

*Certifie me transporter ce jour sis 13/15 rue Nungesser et Coli 93380 PIERREFITTE SUR SEINE cadastré section AF n° 41 dans le bâtiment B 2<sup>ème</sup> étage gauche*

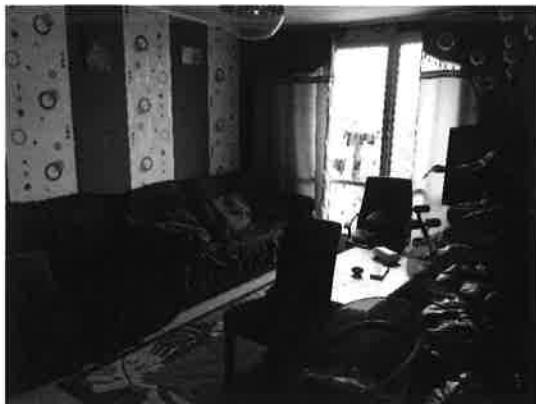
### SALON :

L'accès se réalise par une porte en bois partie centrale vitrée en état d'usage.

Sol : le sol est recouvert de carrelage en état d'usage.

Murs : les murs sont recouverts de papier peint en état d'usage.

Plafond : le plafond est recouvert de dalles de polystyrène en état d'usage.

Fenêtre : présence d'une porte-fenêtre double vantaux ouvrante en bois simple vitrage entourée de deux baies fixes en bois simple vitrage avec volets de types persiennes en PVC , l'ensemble en état d'usage et donnant accès à un balcon .

Généralités : présence d'un radiateur en état d'usage.

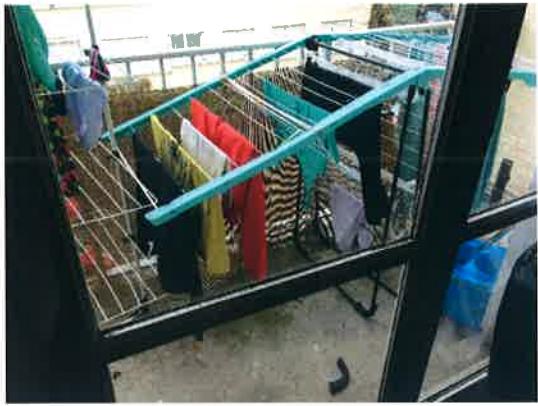
### BALCON :

Le balcon dispose d'un garde-corps en aluminium en état d'usage et le sol est en béton à l'état brut en état d'usage.
