# **PROCES VERBAL**

# **DE DESCRIPTION**

**Le 19 février 2018**

**3 quai Waiblingen à 53100 MAYENNE**

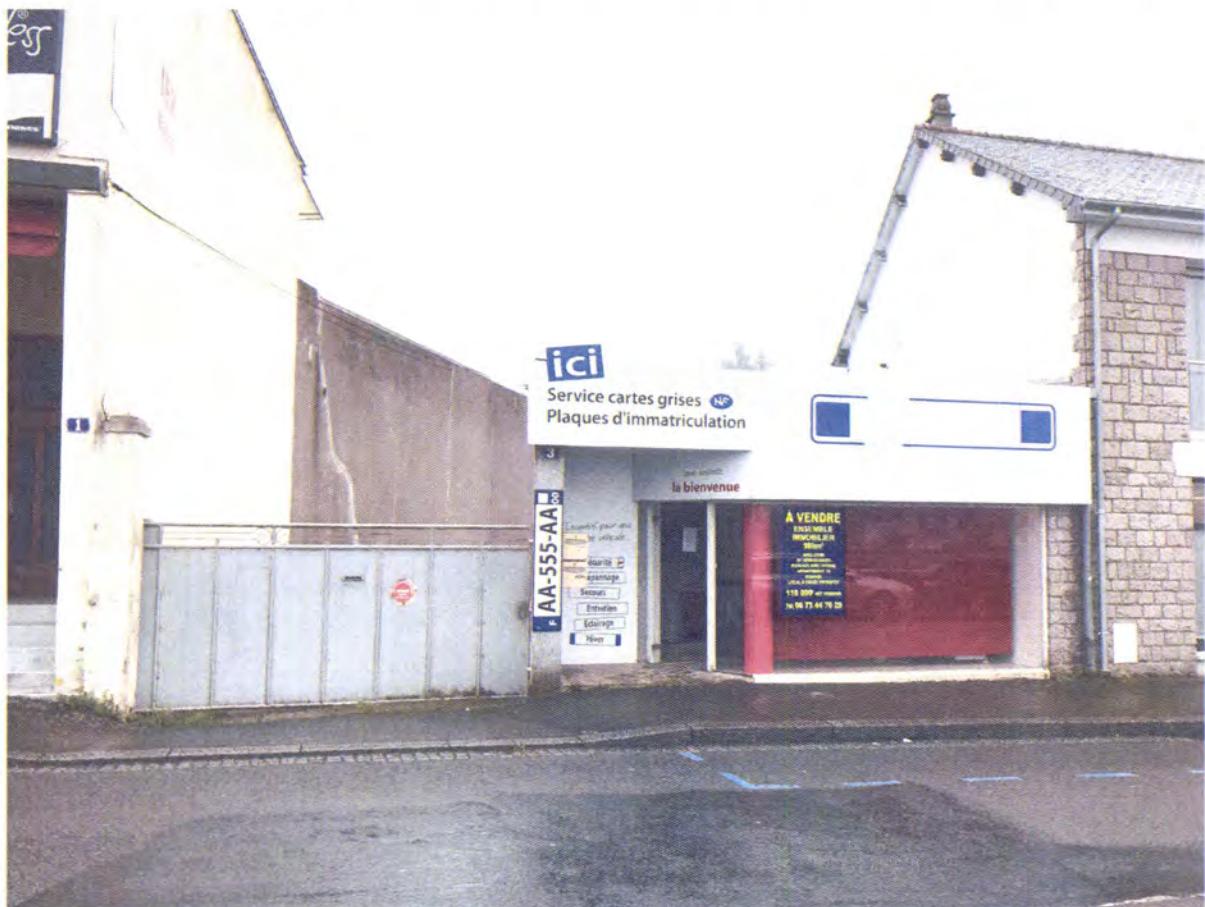
L'ensemble immobilier est constitué en limite de rue par **un local à usage commercial** avec vitrine et un grand portail métallique à un battant ouvrant donnant sur une rampe permettant d'accéder à l'arrière du terrain à **la cour, aux places de parking, au garage et à l'appartement.**

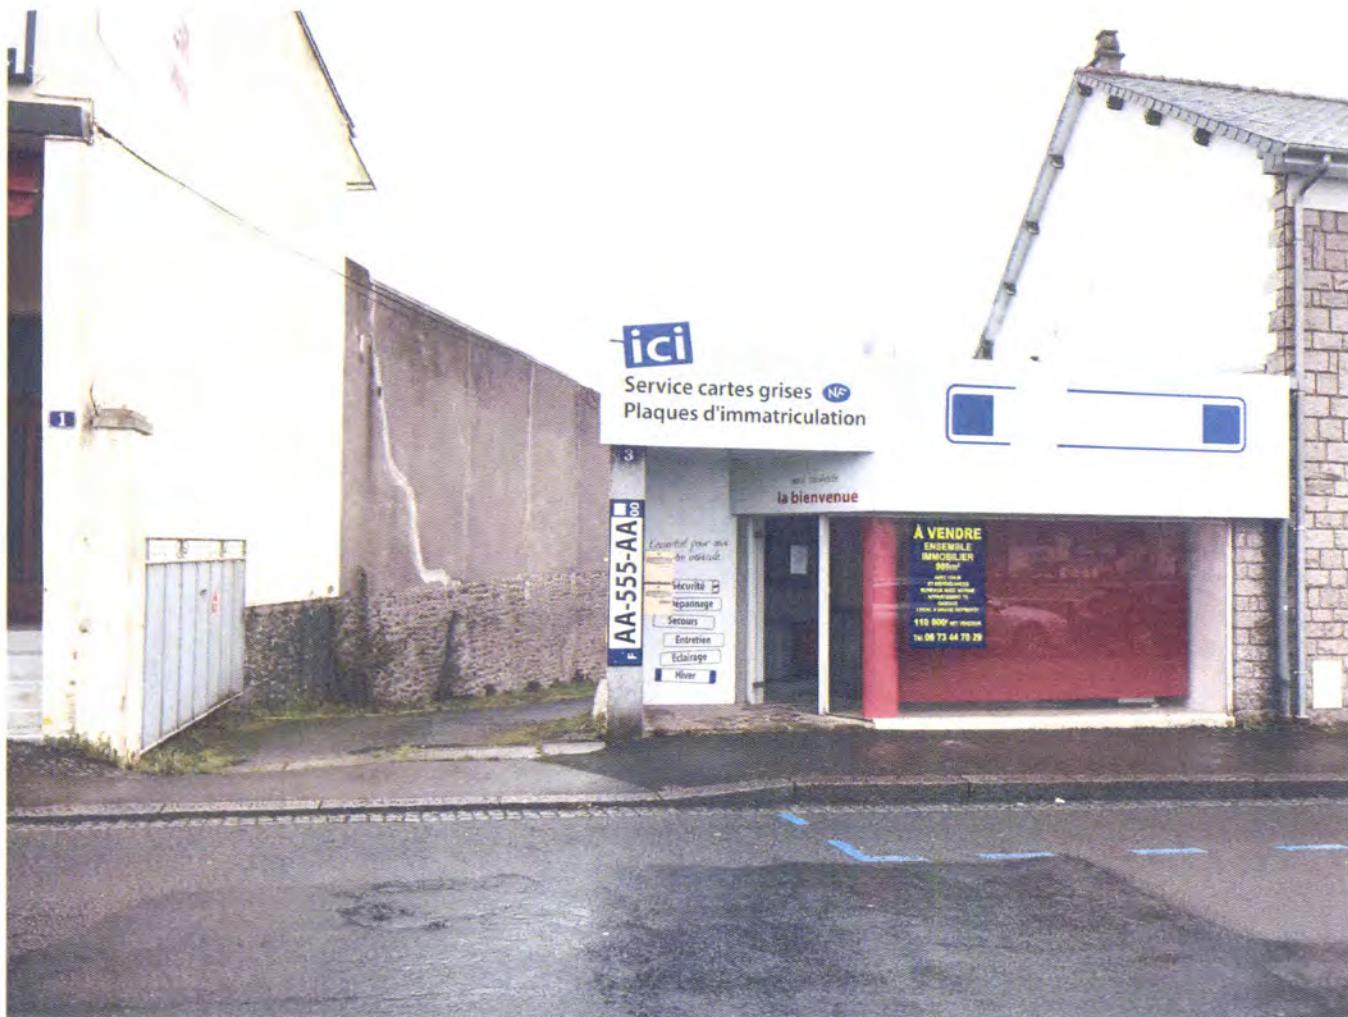
On accède à l'appartement et à la cour ainsi qu'au local par une allée bitumée via le grand portail métallique ouvrant un battant, cette allée permet d'accéder à la porte située à l'arrière du local commercial à laquelle on accède par un escalier de sept marches, je note l'absence de garde-corps dur l'escalier.
