PROCES-VERBAL DE DESCRIPTION

Certifie me transporter ce jour sis 3 RUE Magenta 93500 PANTIN cadastré section I n° 2 Bâtiment A sur rue escalier C 5^{ème} et dernier étage porte face

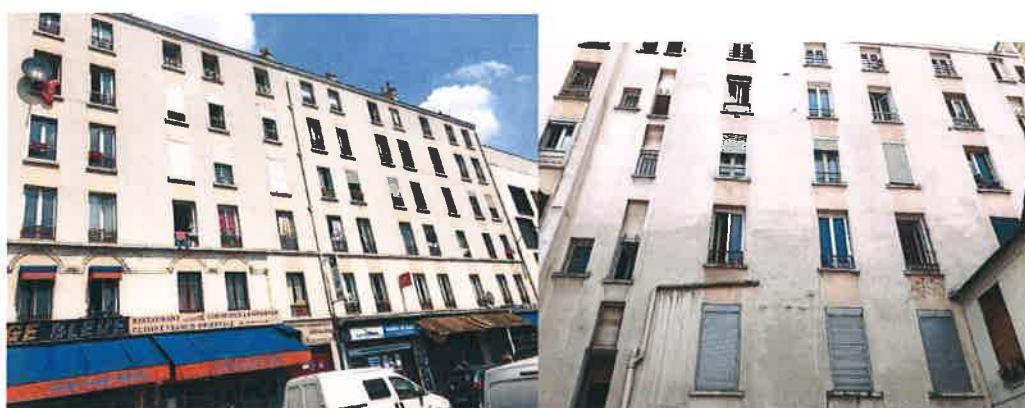
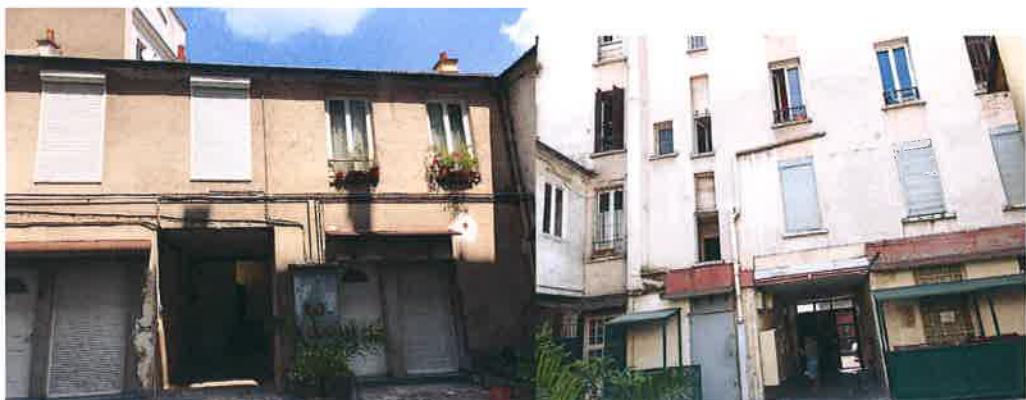
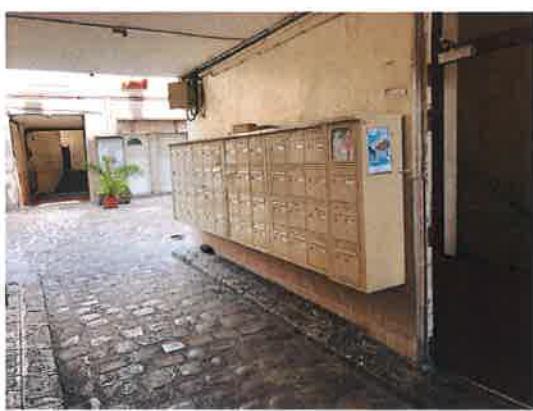
La résidence même si elle est vétuste est entretenue et propre.

L'immeuble ne dispose pas d'ascenseur.

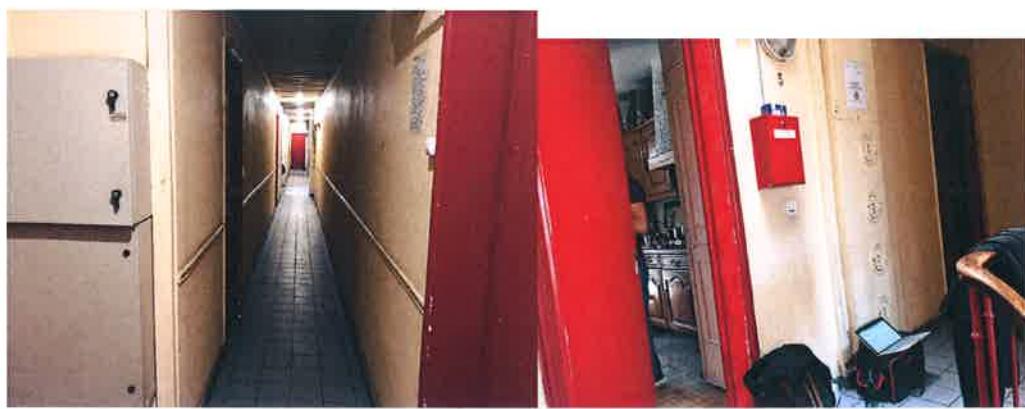
PARTIES COMMUNES HALL ET ETAGES :

L'escalier est en bois.

Sol : le sol est recouvert de carrelage état d'usage.

Murs : les murs sont recouverts de toile de verre peinte défraîchie en état d'usage.

Plafond : le plafond est recouvert de peinture en état d'usage.

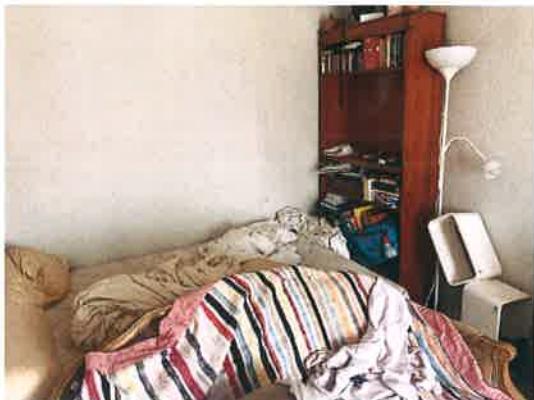
SALON / CHAMBRE : PIECE MANSARDEE :

Murs : les murs sont recouverts de toile de verre peint en mauvais état notamment côté mur droite fenêtre avec infiltration et moisissure prononcée

Plafond : le plafond est recouvert de toile de verre peinte en mauvais état côté fenêtre avec infiltration et moisissure.
