PROCES - VERBAL DESCRIPTIF

L'AN DEUX MILLE DIX-HUIT
ET LE JEUDI TREIZE SEPTEMBRE A 14h30

Les Cottages du Lac
lieu-dit Moutéou
40160 PARENTIS EN BORN

APPARTEMENT AU REZ-DE-CHAUSSEE DU BATIMENT I n°72

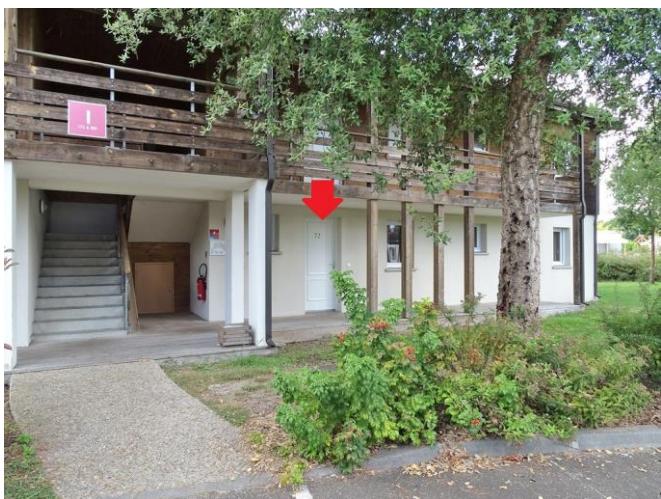
4

Porte pleine en aluminium avec une clef intégrée.

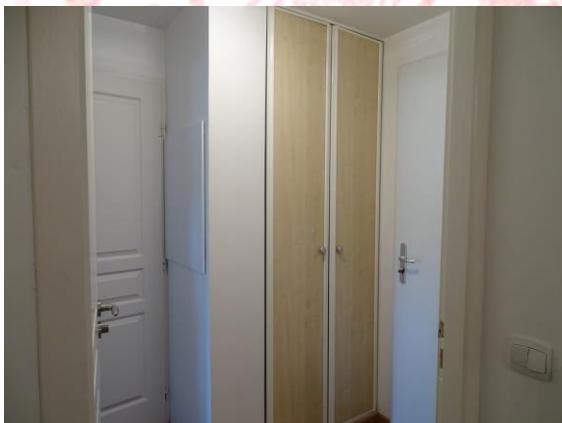
6

Dans l'entrée qui dessert les quatre pièces, sol du parquet flottant. Un placard à deux portes à battant pourvu de deux étagères et une penderie, tringle de penderie. Les murs et le plafond sont recouverts d'une peinture brillante. Les portes sont équipées de butoir de porte.

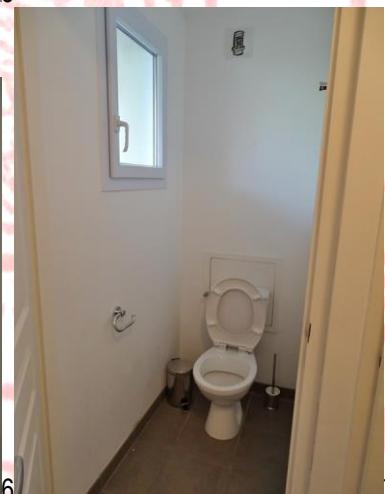
7

Le sol et les plinthes sont carrelés. Les murs et le plafond sont peints de couleur blanche. Une fenêtre en pvc vitre opaque donne côté entrée. Une cuvette de toilettes avec réservoir de chasse dorsal, couvercle et abattant. Un éclairage en plafond. Une patère. Une bouche de ventilation mécanique contrôlée. Une tige de fixation de papier toilette. Une porte isoplane avec clef intégrée, s'ouvre vers l'extérieur.
