PROCÈS VERBAL DE DESCRIPTION

L'an deux mil dix neuf Le cinq mars de 09 heures à 12 heures

- **LOT N°1 DE LA VENTE :** Commune de SALBRIS (41300), Rue des Cousseaux et Rue de la Convention, dépendant du lotissement dénommé TECHNOPARC de SALBRIS, cadastré section AO 210, 24 rue de la Convention, lot 6 :

Ce lot est constitué d'un bâtiment industriel dit « bâtiment 33 » avec terrain le tout d'une superficie de 3002 m².

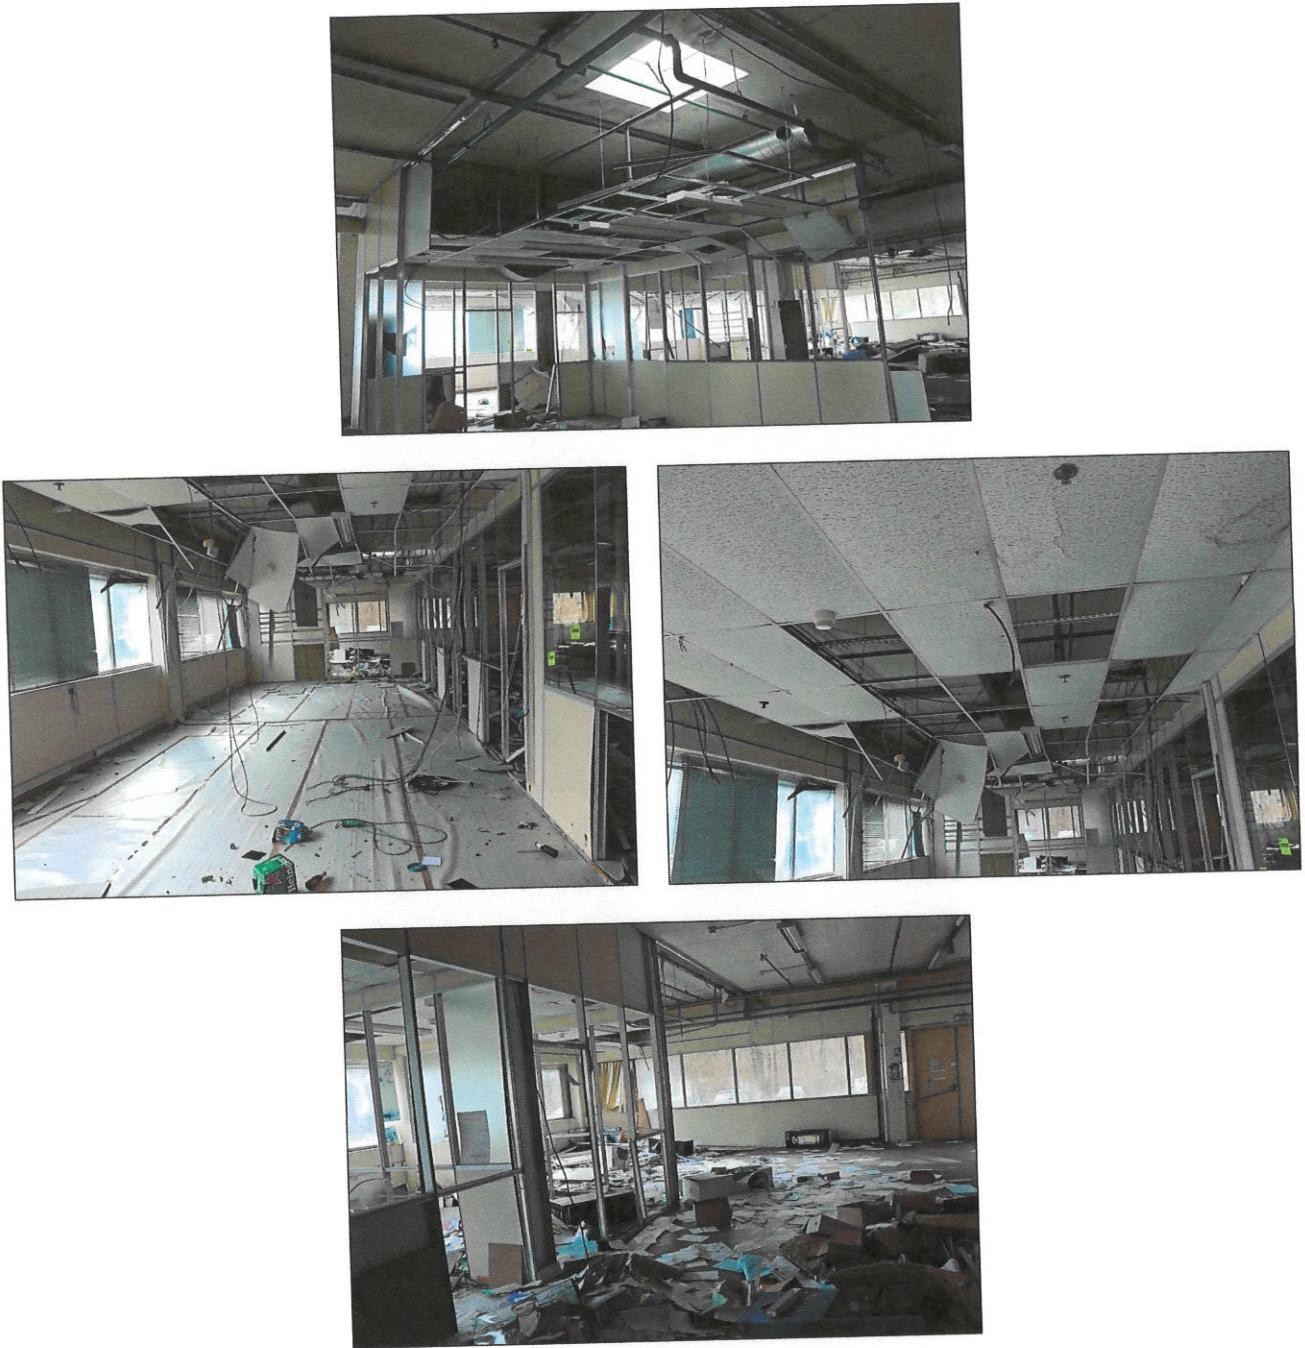
❖ Zone de bureaux

Au milieu du bâtiment, il subsiste les restes d'anciennes cloisons de bureaux.

Les cloisons sont en partie effondrées. Quelques rails subsistent au sol et verticalement. Le vitrage est cassé.

La plupart des dalles de faux plafond sont effondrées.

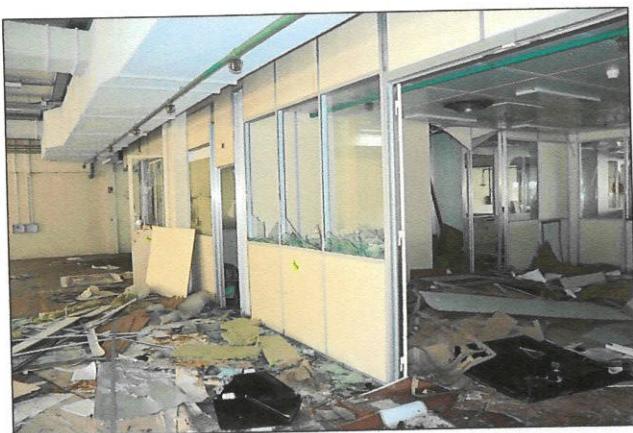
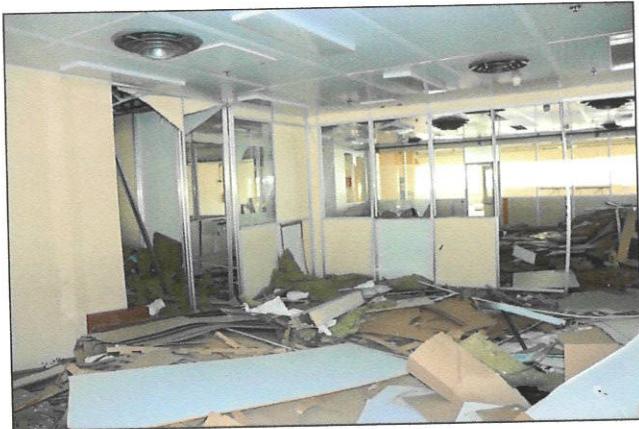
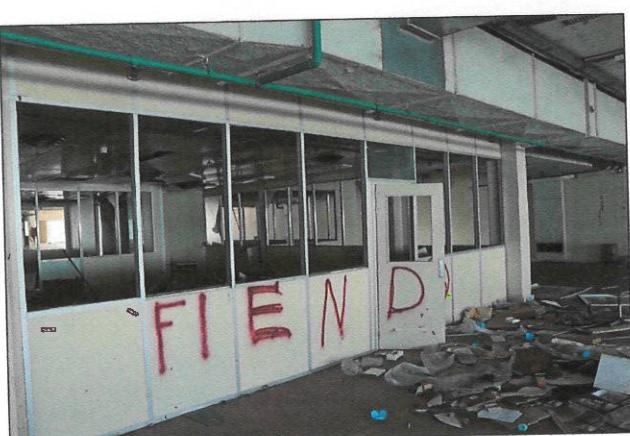
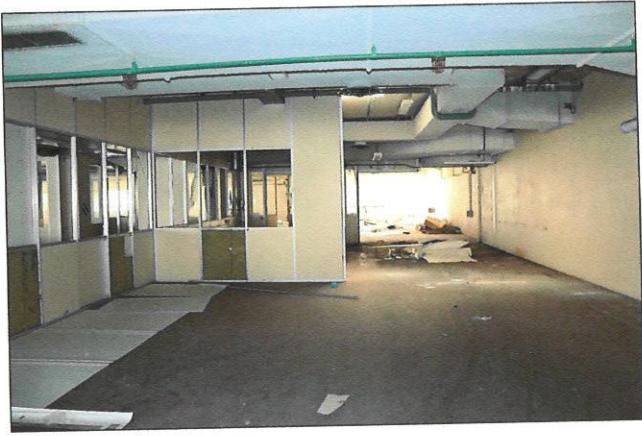
Un nouvel espace de bureaux, au centre du bâtiment.

Les dalles minérales sont en très mauvais état et souillées. Les verres sont cassés.

Les cloisons et les rails sont en partie effondrés. Une partie du faux plafond est en place.

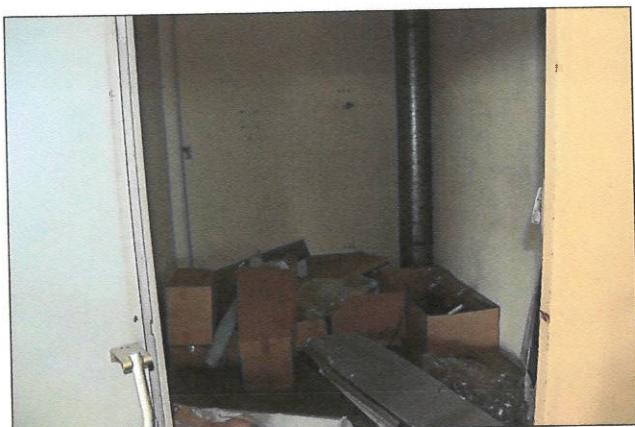
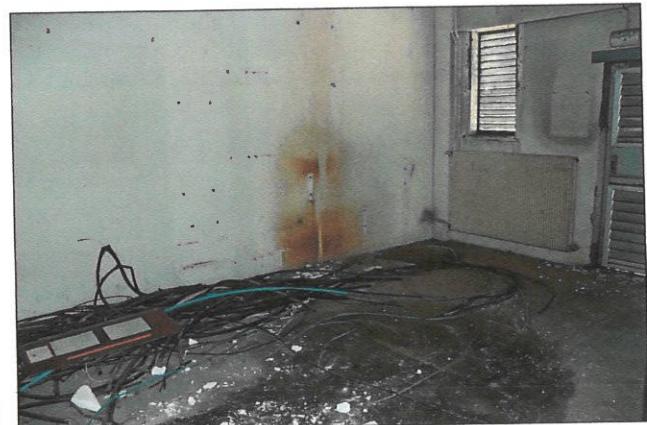
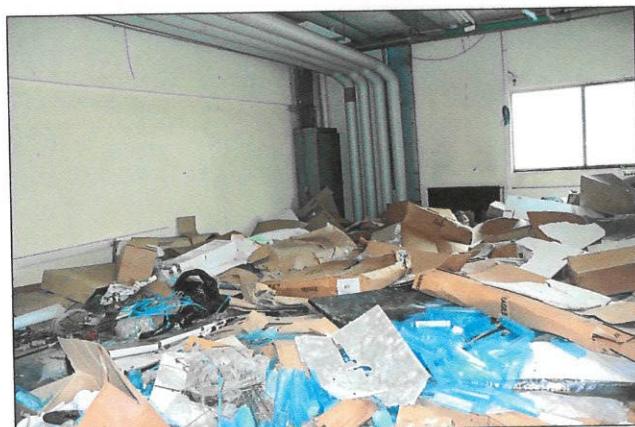
- **2nd local :**

Il est indiqué « *local technique 33LP 1R* ».

On y accède par une double porte métallique avec groom.

A l'intérieur, des détritus sur une chape cimentée.

Une porte de service avec groom et une aération. Un radiateur et un extracteur pour le chauffage par soufflerie.

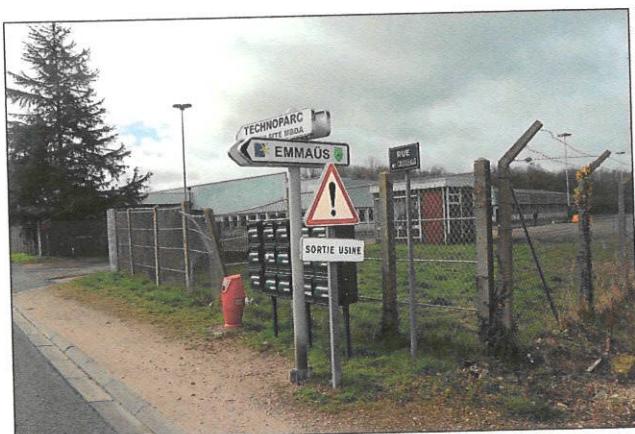
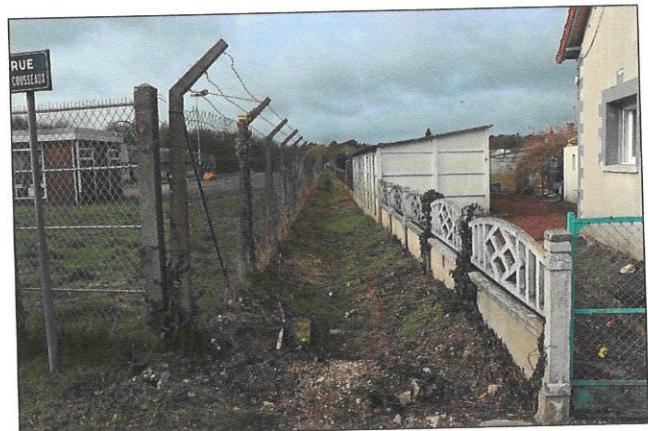
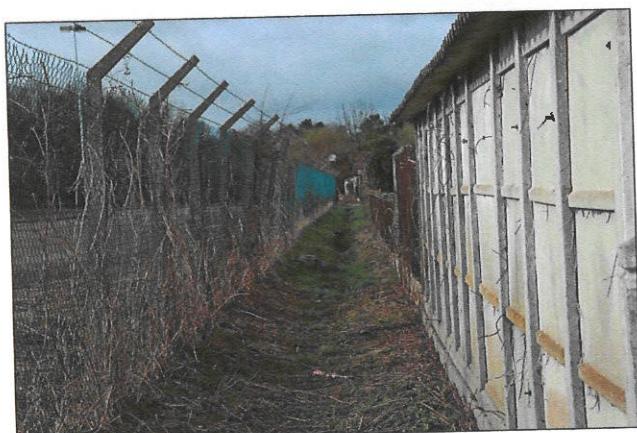
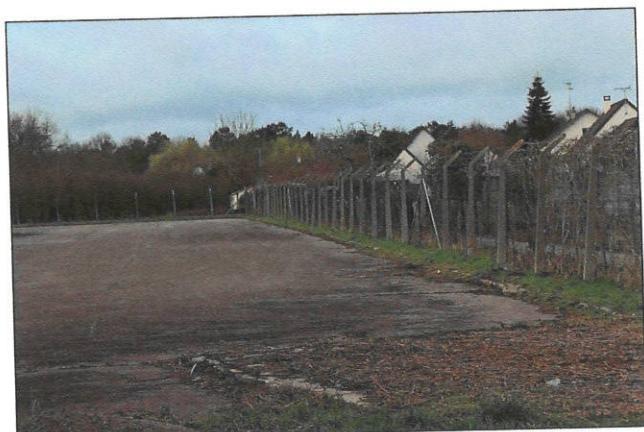
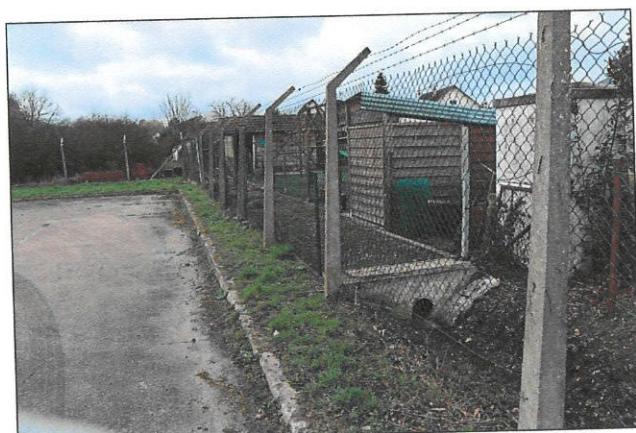
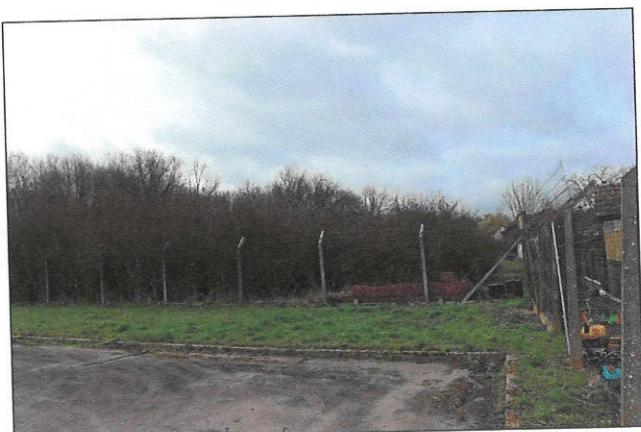
LOT N°2 :

Selon le plan cadastral en mains et la configuration des lieux, l'accès à la parcelle, depuis la rue des Cousseaux est matérialisé par un fossé, le long de clôtures de maisons individuelles et le long d'un bâtiment industriel.

Le bâtiment est situé sur un ancien site de l'usine MBDA, il existe une clôture grillagée et bétonnée le long du fossé.

Le fossé, à son extrémité est condamné d'un grillage rigide privatif et ne permet pas l'accès au reste de la parcelle objet des présentes.

La parcelle se prolonge ainsi, à l'arrière du bâtiment, il s'agit d'une parcelle de bois, quasi inaccessible au regard de la présence de ronces.

Il existe, à l'autre extrémité de la clôture, un portail métallique à deux vantaux, mais les ronces empêchent l'accès.
