PROCES VERBAL DE DESCRIPTION

L'AN DEUX MILLE DIX-HUIT ET LE ONZE AVRIL
A 9 H 30

Me suis transportée ce jour au 126, avenue de la République au BLANC MESNIL,

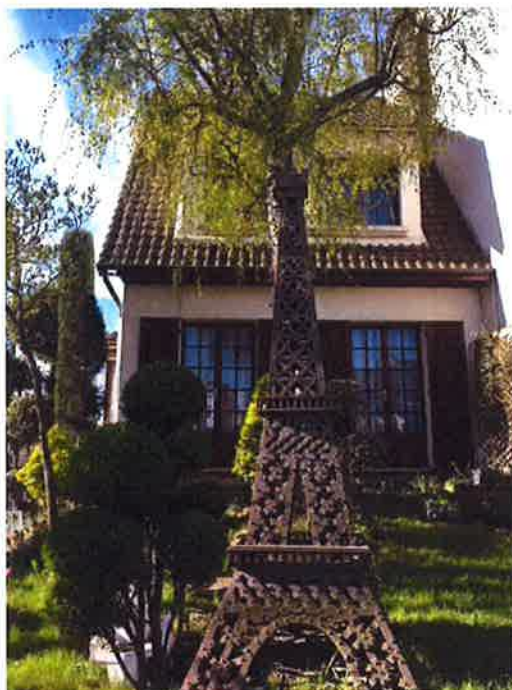
*La maison se situe dans un quartier pavillonnaire entretenu et calme de la commune, à 15 minutes à pied du centre-ville du Blanc Mesnil et à 9 minutes à pied de la gare RER.
Il s'agit d'une maison de ville entourée d'un jardin très entretenu.*

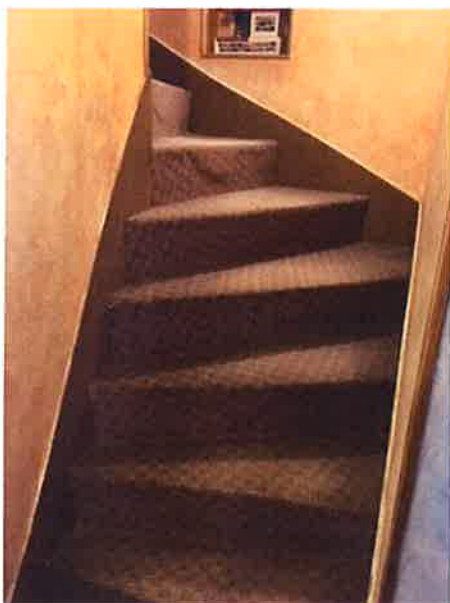
ACCES A L'ETAGE

Je constate dans cette montée d'escalier que le sol est recouvert d'une moquette en état d'usage et que les murs sont recouverts de peinture en état d'usage.

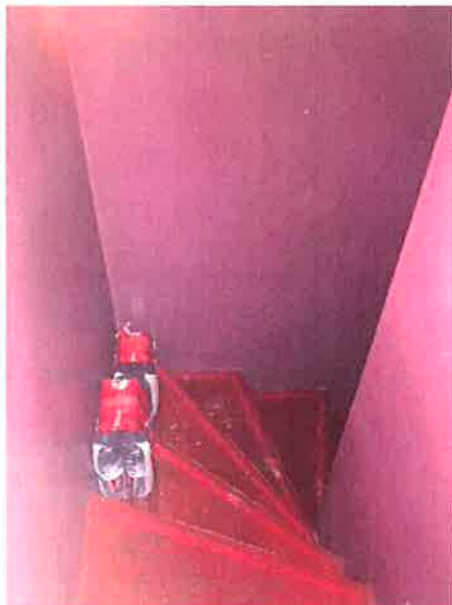
| - Porte à gauche | : garage ; |
| - Dernière porte | : pièce servant de stockage ou cave ou autre située dans la descente d'escalier menant à ce sous-sol. |

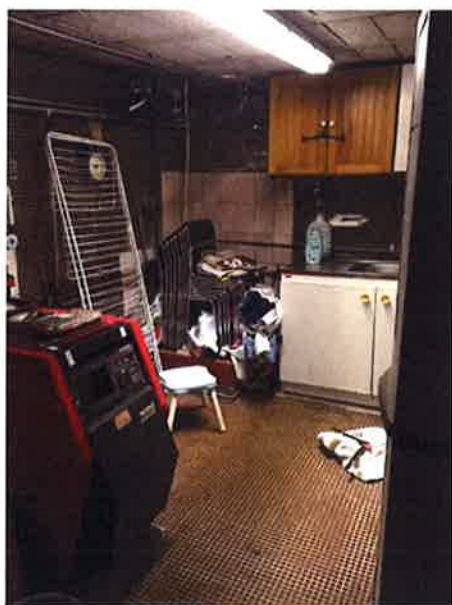
LAVERIE

- Une chaudière pour le fuel.
- Un ballon d'eau chaude.
- Un meuble accueille un évier, deux bacs, en inox. Des meubles en bois sont présents au-dessus.
- Au sol, un bac à douche en porcelaine, non exploité.

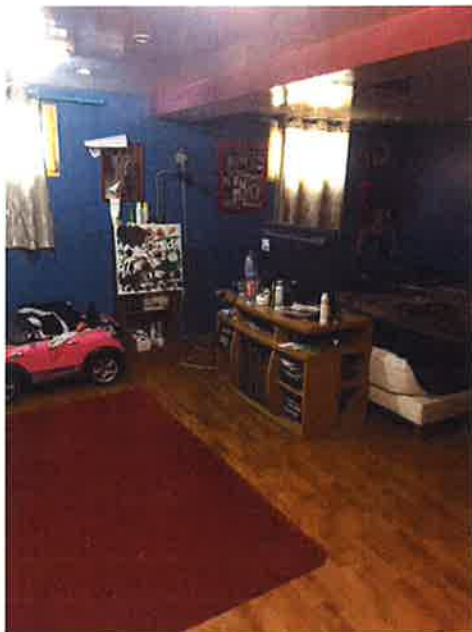
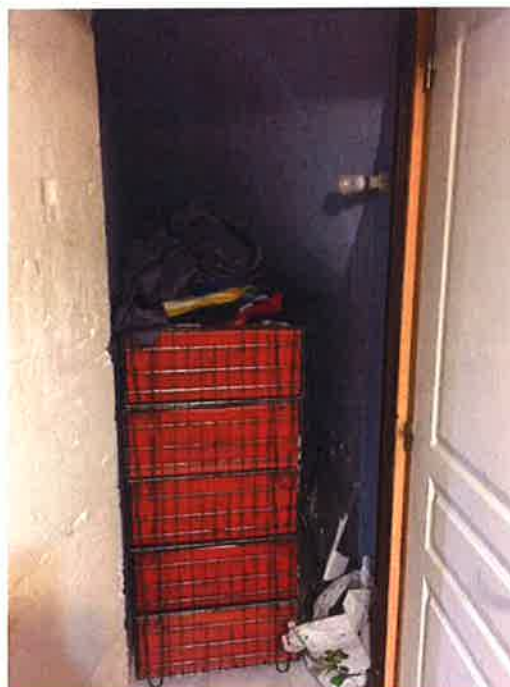
CHAMBRE 5 :

Cette pièce est aménagée, et correspond initialement au garage situé derrière la porte en bois en bout de descente extérieure.

- *Un chauffage d'appoint.*
- *Un renforcement permettant la présence d'étagères derrière des rideaux.*
- *Une petite pièce derrière une porte en bois, sous la descente d'escaliers, servant de cave.*
- *Une pièce attenante type atelier dont le stockage m'empêche de procéder à une description exhaustive.*

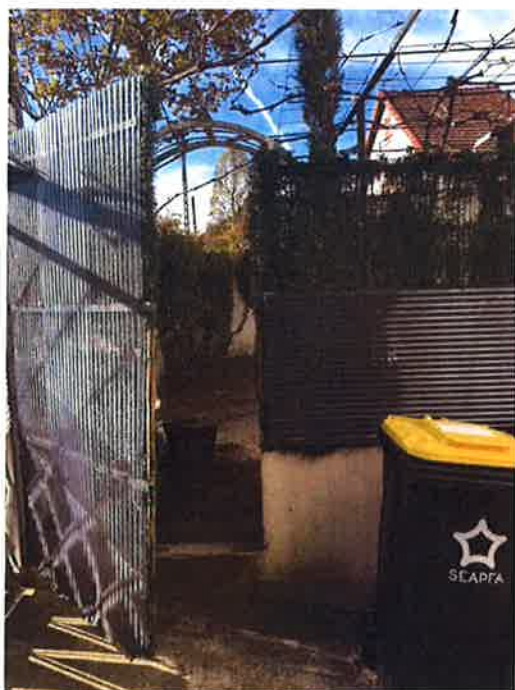
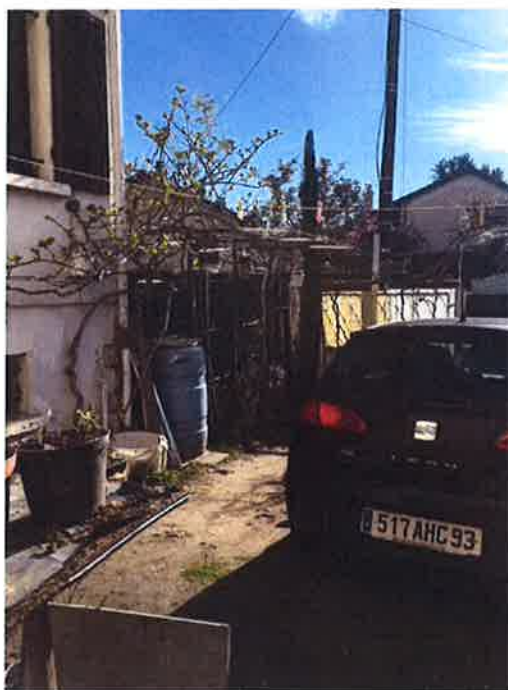
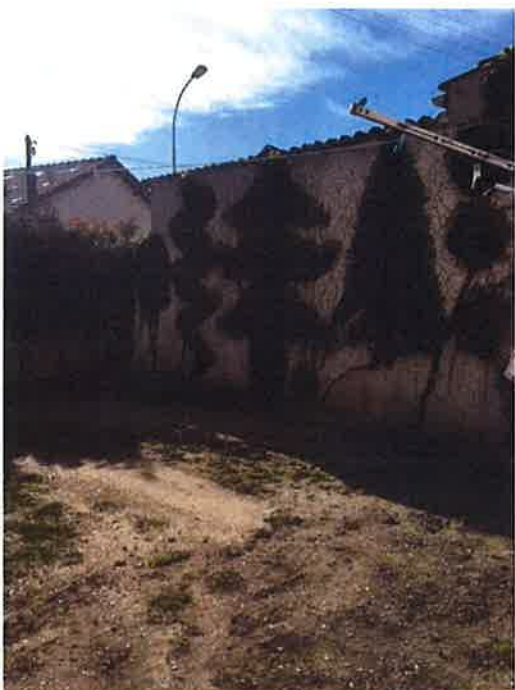
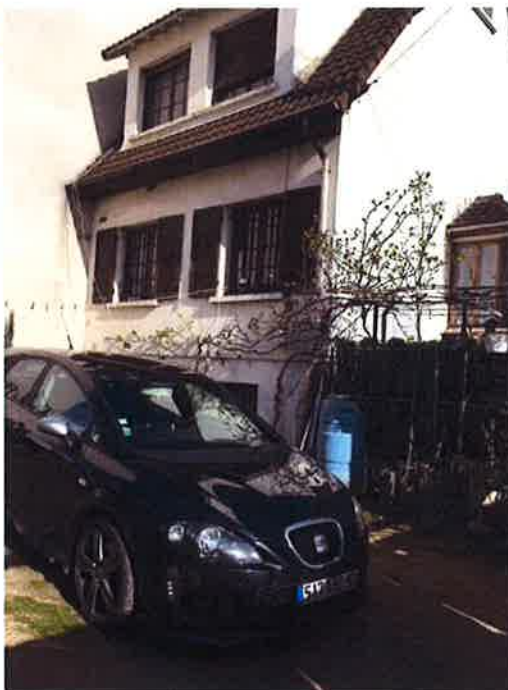
EXTERIEUR

J'accède depuis la descente de garage au terrain situé à droite et accessible depuis la rue des Acacias, derrière un portail double porte métallique, permettant le stationnement de deux véhicules l'un à côté de l'autre.
