## **PROCES-VERBAL DE DESCRIPTION**

**L'AN DEUX MILLE DIX-HUIT ET LE TRENTE AVRIL**

*Certifie me transporter ce jour sis 86 Avenue Anatole France 93600 AULNAY SOUS BOS cadastré section AL n° 63.*

*Le bien étudié est une maison à usage d'habitation datant de 1933 et agrandie en 1978.*

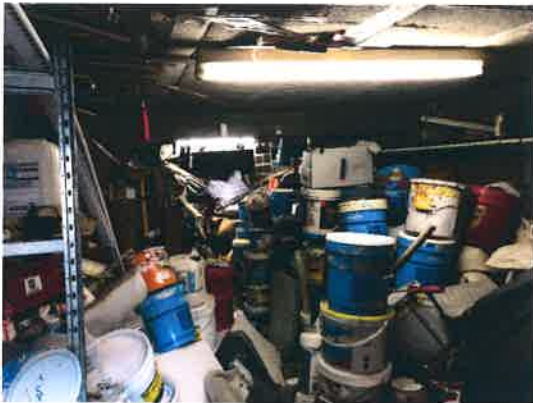
*Il y a une installation gaz pour le chauffage et l'eau via une chaudière. Le diagnostiqueur me déclare que l'installation gaz présente des anomalies au niveau de l'alimentation et de la ventilation.*

*Le tableau électrique situé dans le garage n'est pas accessible du fait de son encombrement et ne pourra pas faire l'objet d'une étude du diagnostiqueur.*
