PROCES-VERBAL DE DESCRIPTION

Certifie m'être transporté ce jour à 15 heures 30, sis 17 Rue Suger rez-de-chaussée droite 93200 SAINT DENIS, cadastré section AB n° 18.

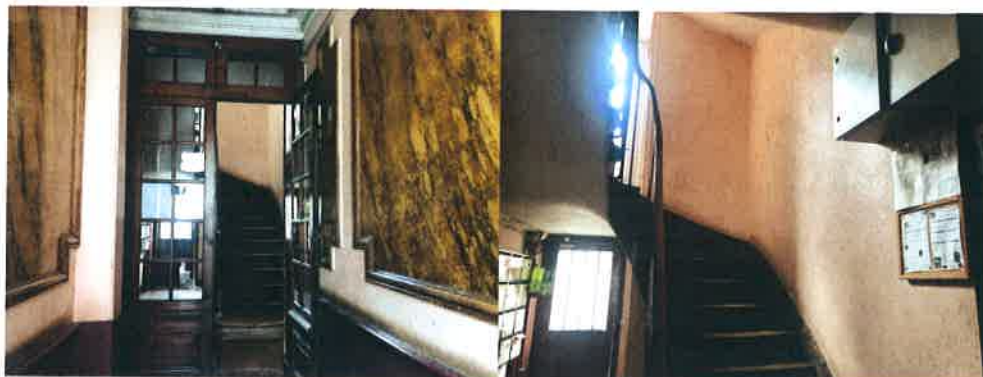
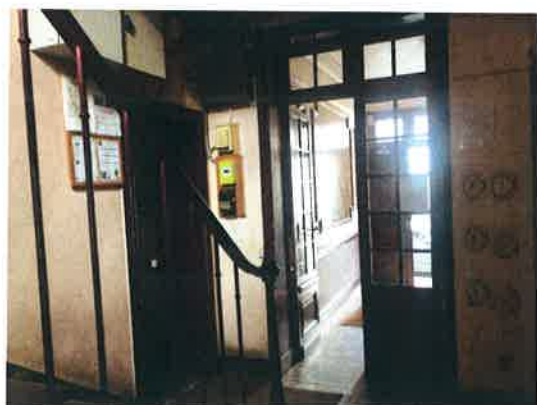
Rez-de-chaussée :

Sol : le sol est recouvert de carreaux de ciment vétuste mais en état d'usage.

Murs : les murs sont recouverts de toile de verre peinte et de stuc vétuste mais en état d'usage.

Plafond : le plafond est recouvert de peinture en état d'usage.

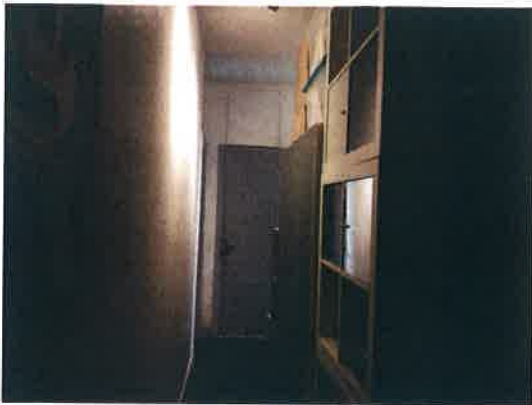
COULOIR :

Sol : le sol est recouvert de carrelage en état d'usage.

Murs : les murs sont recouverts de peinture talochée en état d'usage.

Plafond : le plafond est recouvert de peinture en état d'usage.

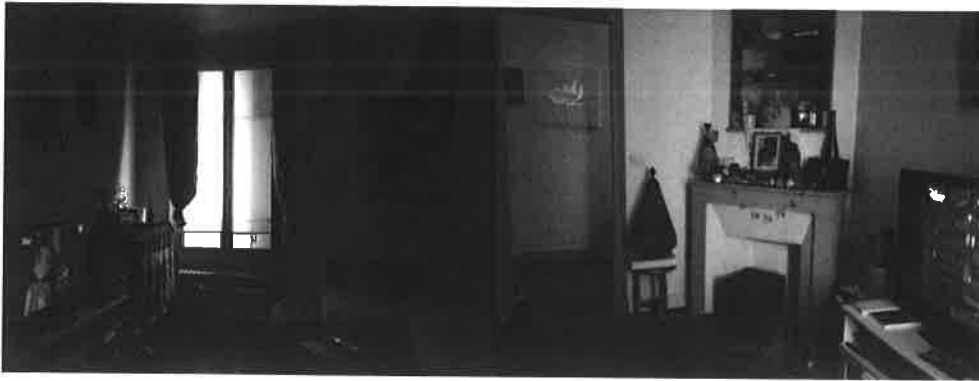
SALON :

Plafond : le plafond est recouvert de peinture écaillée côté mur fenêtre en suite d'un dégât des eaux selon les déclarations de la locataire.

Fenêtre : présence d'une fenêtre en bois double vantaux ouvrantes avec survitrage en état d'usage et volets persiennes métalliques en état d'usage et garde-corps métallique et bois en état d'usage.

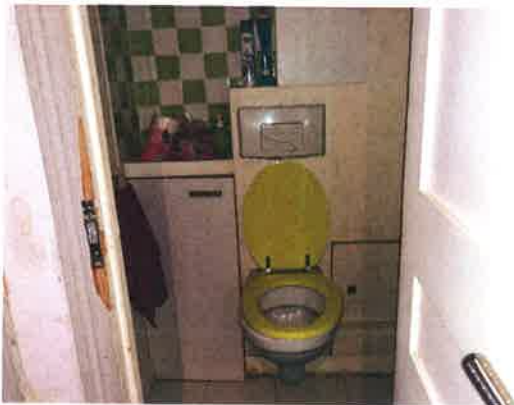
W.C :

Sol : le sol est recouvert de carrelage en état d'usage.

Murs : les murs sont recouverts de peinture et de carrelage en état d'usage.

Plafond : le plafond est recouvert de dalles de faux plafond en état d'usage.

Généralités : présence d'un w.c suspendu cuvette à l'anglaise en état d'usage et d'un lave-mains en état d'usage.

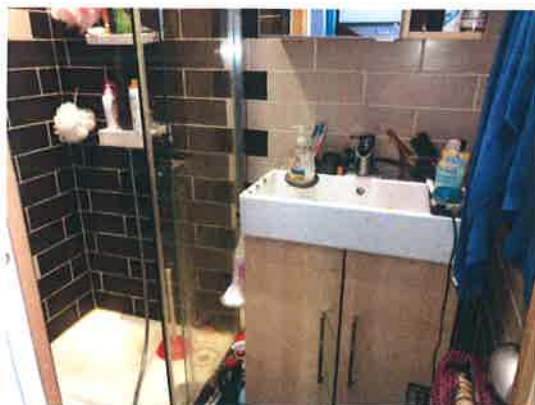
CHAMBRE :

Généralités : présence d'une cabine de douche double porte coulissante en état d'usage.

Présence d'un meuble de salle de bains surmonté d'un lavabo en état d'usage.
