PROCES VERBAL DE DESCRIPTION DE BIENS A SAISIR

L'AN DEUX MIL DIX-HUIT ET LE : VINGT-TROIS JUILLET

M'être expressement transportée, ce jour, à 10 heures 15, Commune de VILLEURBANNE 69100, 45 Allée du Mens, afin de procéder à la description des biens appartenant à la : _____ ayant préalablement donné lieu à la délivrance d'un commandement de payer valant saisie, en date du 13 avril 2018, au préjudice de la _____ et dont la requérante se propose de poursuivre la vente forcée en la forme légale, à défaut par la susnommée d'avoir satisfait au commandement de payer valant saisie immobilière sus-énoncé.

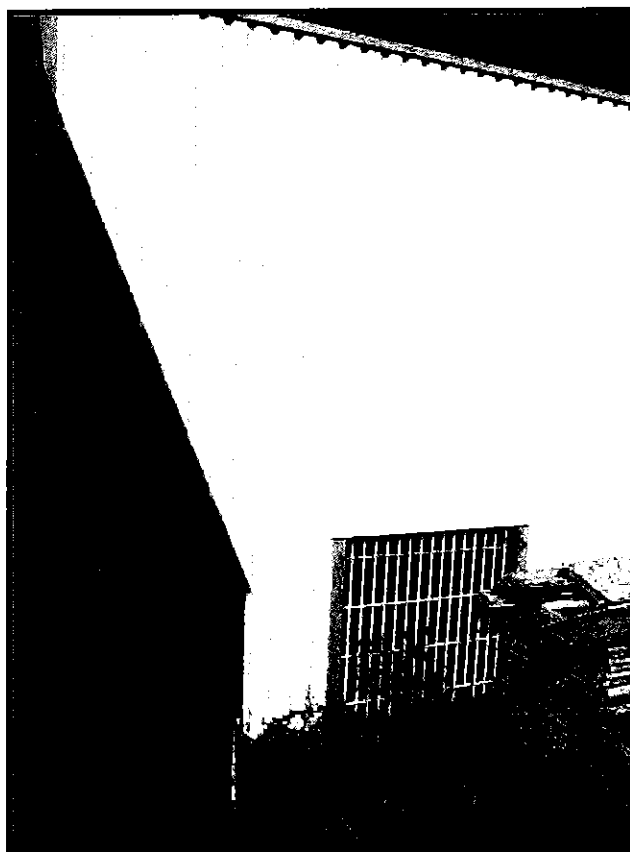
Le terrain est envahi de mauvaises herbes.

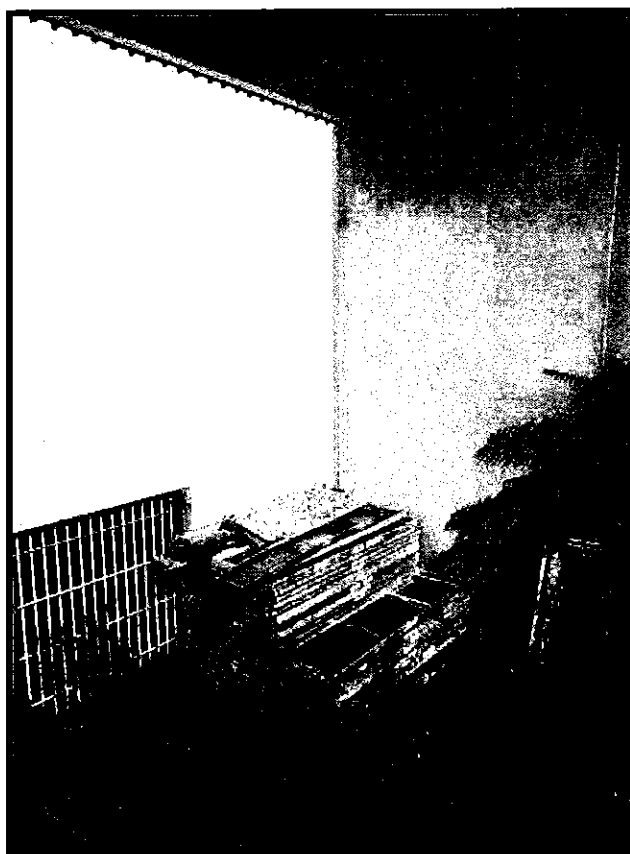
Du matériel est stocké sur le parking.
